# Eidemsbakken 12

**Elnesvågen-Eidem- Enebolig med sokkelleilighet, garasje og stor hage!**

Befaringsdato: 24.07.2026

Rapportdato: 28.07.2026

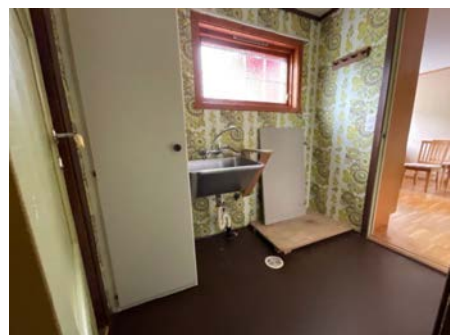
Kostnadsestimatet er satt med utgangspunkt i en fremtidig totalrehabilitering av badet. Badet er funksjonelt og fungerer tilfredsstillende på befaringstidspunktet, og det er ikke mulig å fastslå når en totalrenovering vil bli nødvendig. Estimaten er derfor ment å synliggjøre en forventet fremtidig kostnad, og ikke et uttrykk for at det foreligger et akutt utbedringsbehov.
