Storsteinmyra 4

LANGEVÅG

Flott enebolig med rolig og familievennlig beliggenhet | Balkong og terrasse | Pent uteområde

Tilstandsrapport

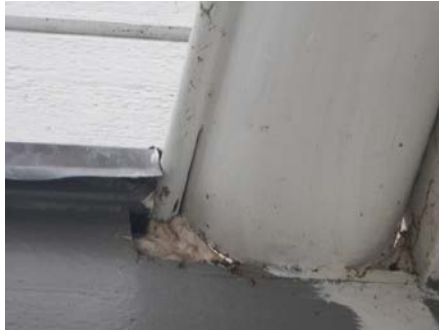
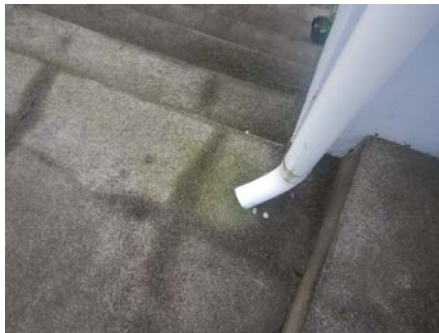
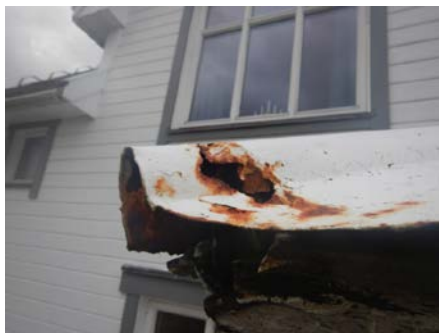
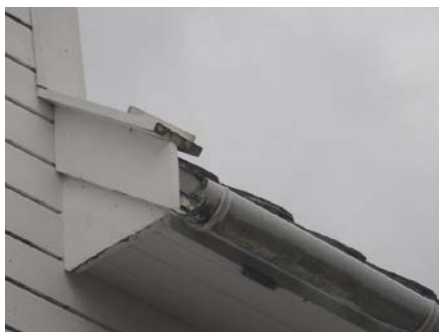
! TG 2 Veggkonstruksjon

Veggene er av trekonstruksjon av ukjent utførelse, men det er antagelig reisverk - rammekonstruksjon.
Fasade kledd med liggende bordkledning.
Bordkledning skiftet i perioden 2001-2003 av ufaglært/egeninnsats ihht tidligere salgsopplysning.

Det bør monteres musebånd for å hindre at skadedyr får tilgang til konstruksjonen. Luftingen mellom takteking og vegg ved takutstikk over entré og arker bør forbedres for å sikre tilstrekkelig ventilasjon og redusere risiko for fuktskader og råte.

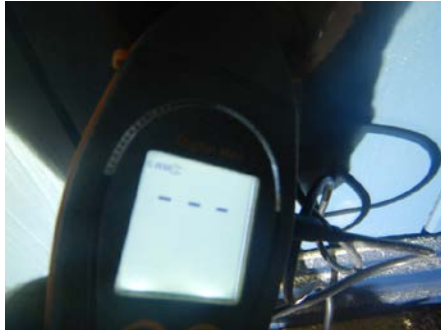
UNDERETASJE > VASKEROM

TG 3 Generell

Det er et lite vaskerom i u.etg, det er satt som vaskerom, men fremstår også som et teknisk rom med opplegg for vaskemaskin. Her er varmtvannstank, stoppekran og rørskap. Det er flis på gulv med varmekabler og 5 mm høydeforskjell mot sluk fra dør, så det er lite fall på gulv. Malte plater på vegger og panel i tak. Manglende lister, manglende veggplater på vegg under rørskap og generelt lav standard og manglede finish som gjør at det er satt tg3. Slukristen er også litt løs/skade. Ingen ventilasjon.

- Manglende oppgradering av våtrommet medfører høy risiko for at konstruksjonene ikke vil tåle vanlig bruk av vann eller lekkasjer. Dette kan føre til fuktskader på tilstøtende konstruksjoner.

Våtrommet har behov for omfattende oppgraderinger. For å sikre en løsning som oppfyller gjeldende krav, bør tettesjikt, sluk og røropplegg oppgraderes og dokumenteres.

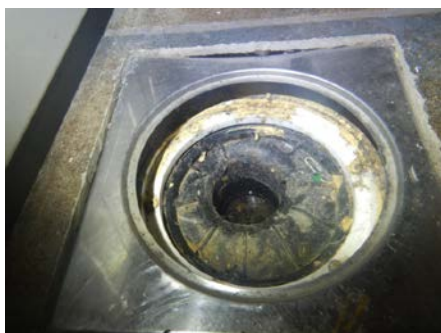
UNDERETASJE > VASKEROM

TG 0 Tilliggende konstruksjoner våtrom

Hulltaking er foretatt uten å påvise unormale forhold. Hulltaking er foretatt ved/i vaskerom. Fuktkvotemåling (vekt%) i konstruksjonen ble målt til 8,0.
