Jensvikvegen 57

SKODJE | ÅLESUND

Unik og idyllisk fritidseiendom med flott sjøutsikt og plass til hele storfamilien | 3 anneks | Skjermet beliggenhet

Tilstandsrapport

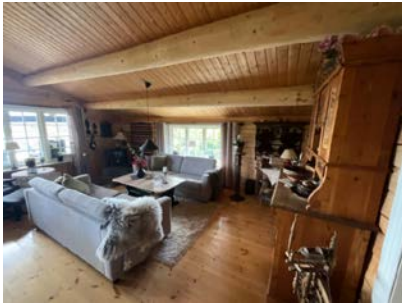
TG 2 Etasjeskille/gulv mot grunn

- Innvendig - Etasjeskille/gulv mot grunn
- Avvik: · Det er målt høydeforskjell på mellom 15-30 mm gjennom hele rommet. Tilstandsgrad 2 gis med bakgrunn i standardens krav til godkjente måleavvik.
- Målt høydeforskjell på mellom 10 - 20 mm innenfor en lengde på 2 meter. Tilstandsgrad 2 gis med bakgrunn i standardens krav til godkjente måleavvik.
- Måling er utført på følgende rom:
- Gangen, her er det målt ca. 10mm høydeforskjell innenfor 2 m målelengde og gjennom hele rommet er det målt 20mm høydeforskjell
- Stuen, her er det målt ca. 5 mm høydeforskjell gjennom hele rommet

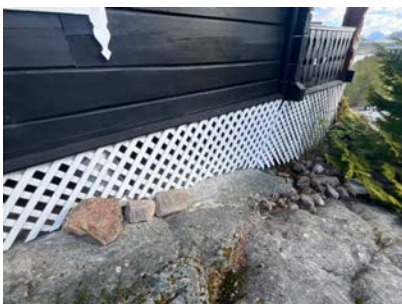
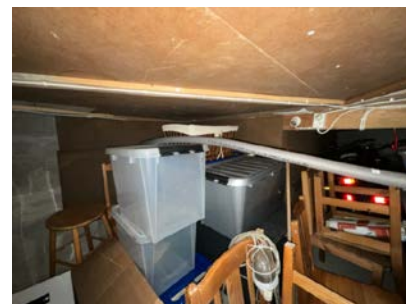
Avvik: · Det er ikke adgang til krypkjelleren og den er ikke undersøkt innvendig. Kryp Kjeller regnes for å være en risikokonstruksjon som er utsatt for fukt- og råteskader i bunnsvill, trebjelkelaget og andre tilstøtende konstruksjoner, på grunn av fuktighet fra grunnen og kondensering ved temperaturforskjeller. Selv om det ikke er avdekket tegn på skader, betyr ikke dette nødvendigvis at det ikke foreligger skader i eller i forbindelse med krypkjelleren.

Manglende tilgang og inspeksjon medfører økt risiko for uopdagede fukt- og råteskader i bunnsvill, trebjelkelag og tilstøtende konstruksjoner.

Det bør etableres tilkomst til krypkjelleren for å muliggjøre inspeksjon og jevnlig kontroll av konstruksjonen.

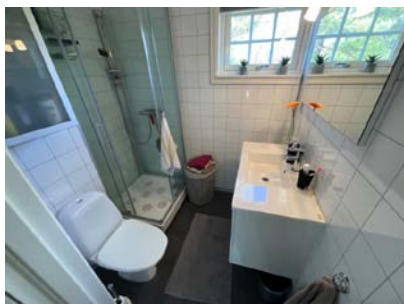
- Avvik: · Våtrommet må oppgraderes for å tåle normal bruk etter dagens krav.
- Baderomsplatene mangler bunnlist. Det er heller ikke tett i overgangen mellom vegg og gulv, siden det ikke er membran på gulvet.
 - Rommet har laminat på gulvet, og det er registrert ca. 10 mm høydeforskjell med motfall fra dørkarm til ytterkant av dusjkabinett.
 - Det er ingen varmekilde i gulvet.
 - Ingen sluk i rommet.
 - Avløp og vannrør har gjennomføringer i etasjeskille uten tetting.
 - Ingen mekanisk avtrekk på badet.
 - Fra kjeller er det registrert fuktmerke rundt avløpet til dusj, men det var tørt på befaringstidspunktet.

Kostnadsestimatet gjelder for renovering av hele badet, inkludert baderomsplater og gjenbruk av innredning.

Kostnadsestimat: 200 000 - 500 000

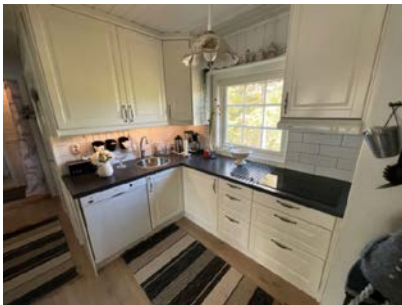
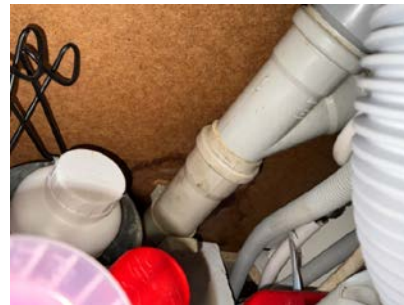
- Avvik: · Det er påvist fuktskjolder i overflater.
- Det er observert fuktskjolder rundt avløpet som går inn i vegg under vasken.
- Ved befaring ble det ikke målt forhøyet fukt rundt fuktskjoldene.
- Eier har opplyst at det tidligere har vært en lekkasje på avløpsrøret, som nå skal være utbedret.

Eier har informert at skadeårsak er utbedret. Det anbefales å utbedre platen med fuktskjolder for å hindre videre skadeutvikling.

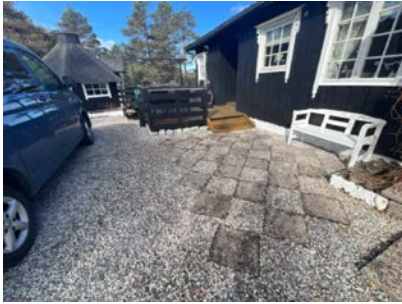
Avvik: · Det er påvist dårlig fall eller flatt terreng inn mot grunnmur og dermed muligheter for større vannansamlinger.

Konsekvensen av manglende tiltak er at overflatevann kan bli ledet mot bygningskroppen, noe som kan påføre skader på bygning og drenering, samt øke risikoen for fuktskader i boligen.

Det bør etableres fall vekk fra boligen for å hindre at overflatevann ledes mot boligen.
