Fagerlivegen 25

MOLDE

Befaringsdato: 29.09.2025

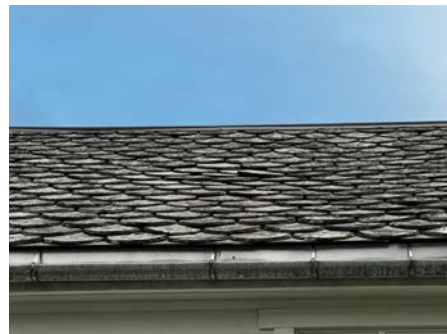
Store åpninger mellom skifersteiner stedvis. I 2023 var det lekkasje i taket, i følge av dette ble det også fuktskadet innvendig tak i soverommet lengst sørvest. Symptomer på slitasje og elde er registrert. TG2 er valgt for å belyse at bygningsdelen har en alder og tilstand som tyder på behov for tiltak i nær fremtid. Det anbefales å legge om taket med ny undertaksebelegg, sløyfer, lekter. Det er ikke nødvendig å skifte skifer steiner av god kvalitet så sant de kan brukes på nytt. Eventuelt legge ny taktekking som for eksempel taktekking av decra eller powertekk som vil være en rimeligere alternativ fremfor å omlegge skifertaksstein som er tidkrevende arbeid. Taket er over 70 år gammelt, teknisk levetid for skifer takstein er satt til 50-80 år. Taktekking og undertak har passert forventet og teknisk brukstid og må påregnes utbedres innen kort tid.

Oversiktsbilde, det er registrert flere en 3 steiner som har store åpninger.

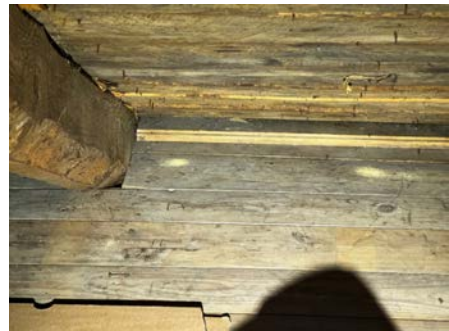
Det er registrert symptom på aktivitet fra mott/borebiller i kaldloftet, i form av mottmel/gnagstøv. Omfanget er ukjent, og det er ikke avklart om dette skyldes pågående aktivitet eller eldre angrep. Ingen forhøyede fuktverdier eller lekkasjer ble avdekt ved befaring. Det ble observert noe misfarging stedvis i taktro, men det ble ikke påvist skadesymptomer av større betydning, og piggmålinger viste ikke forhøyede trefuktighetsverdier.

Mottmel etter mott/striplet borebille.

Det anbefales å innhente fagkyndig vurdering for å avklare om mott/borebiller er aktive. Ved taksifte anbefales det å etablere bedre lufting ved rafter og i gavlvegger, samt å forsterke taksperrer med å laske på bjelker på sidene der det er observert svai. Mulig aktivitet fra insekter kan over tid føre til svekkelse av trekonstruksjoner dersom tiltak ikke settes inn. Redusert lufting gir dårlig uttørking, noe som øker risikoen for fuktskader, mugg og råte. Svai i taksperrer kan medføre svekket bæreevne dersom belastningen øker, spesielt ved tung snølast.

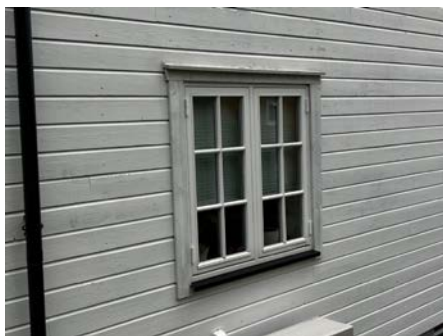
Ikke uvanlig utførelse, men løsningen er ikke godkjent. Ikke ansett behov med strakstiltak, konsekvens kan være at vann trenger inn.

Ikke synlig beslagløsning over vinduene.

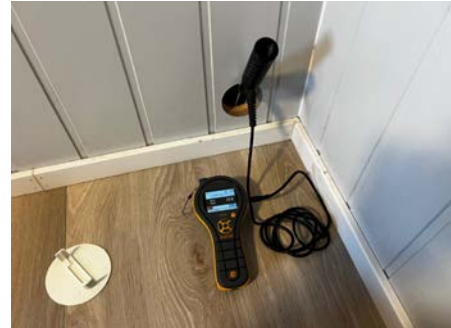
Det var allerede tatt hull i konstruksjonen ved en tidligere anledning.

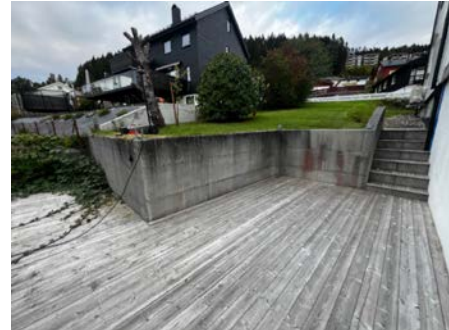
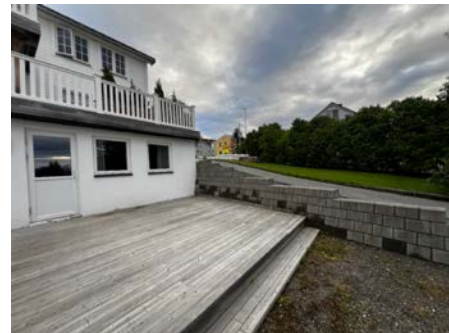
Avvik: · Det mangler rekkverk/annen sikring på forstøtningsmuren(e) ut ifra dagens krav.

Mangler rekkverk/fallsikring.

- Rekkverk/annen sikring på forstøttingsmur må settes opp/utbedres.
