# Nedre Bolli 166

**Eide-Bollia- Tidligere småbruk med hovedbolig, kårbolig og eldre driftsbygning!**

Befaringsdato: 22.09.2025

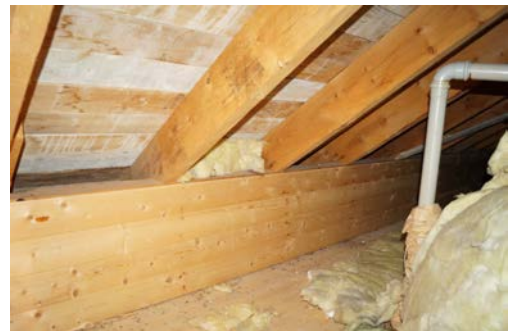
Takkonstruksjon/raftkott.

Det må gjennomføres ytterligere undersøkelser vedr isolasjon/varmetap. Takkonstruksjon som krever oppgradering dersom man ønsker dagens krav til isolering og tetthet.

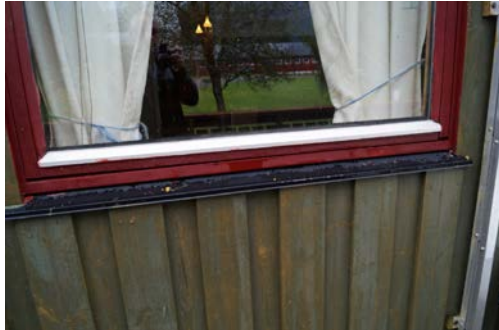
- Karmene i vinduer er slitte og det er sprekker i treverket.
- Enkelte vinduer er slitt med nedsatt funksjon.

Et stuevindu er slitt og må skiftes

- Det må påregnes noe vedlikehold og at enkelte vinduer må skiftes ut.

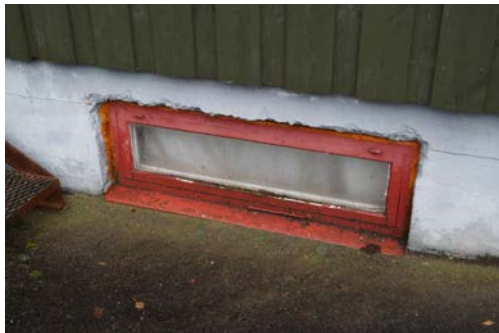
Vinduer i kjeller er fra byggeår

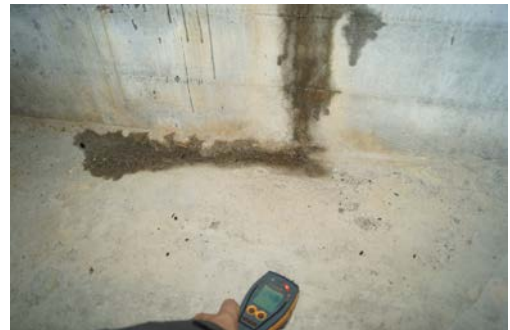
- Det er påvist indikasjoner på noe fuktgjennomtrenging inn i kjellermur.

Fuktpress underfra vil medføre fuktopptak i betong som således kapillært trekkes videre gjennom betongsjikt og inn til kjellerens overflater.

Det er påvist fuktgjennomtrenging inn i kjellermur.

Konstruksjonen/fuktnivå i konstruksjon bør overvåkes nøye. Det bør vurderes tiltak.

Fuktsikringstiltak må påregnes.

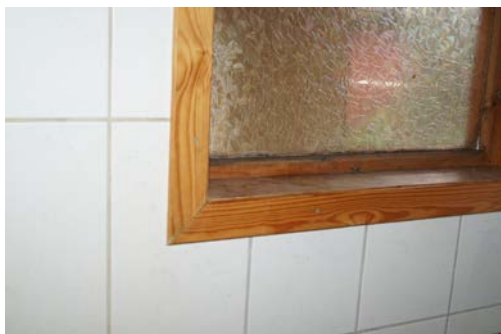
Forventet levetid for veggflis på smøremembran er passert. Det vil med tiden være behov for utskiftning av veggfliser og smøremembran. TG2 vurderes med bakgrunn i dette.

Det er montert vindu i/ved våtsonen.

- Tiltak:
- Det bør vurderes annen løsning i våtsonen med tanke på plassering av vinduer eller dører.

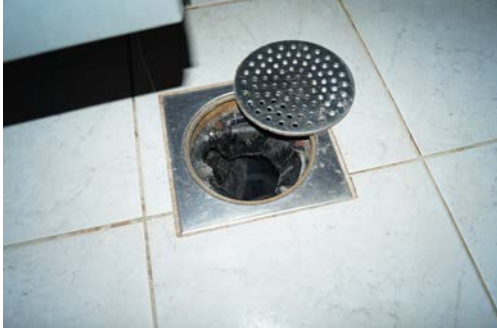
Sluk i dusjen på baderommet

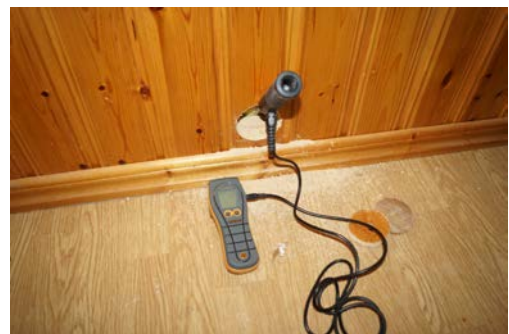
Hulltaking er foretatt uten å påvise unormale forhold.

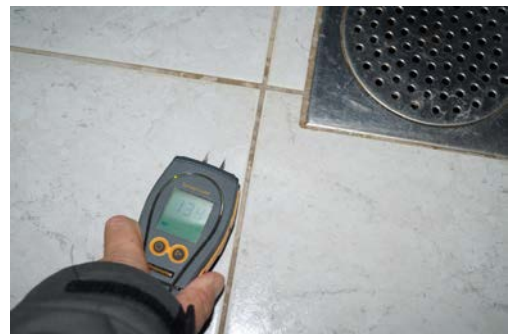
Indikasjonsmålinger er foretatt i de relevante våtsoner ved befarig, uten at det ble påvist indikasjoner på fuktskader.

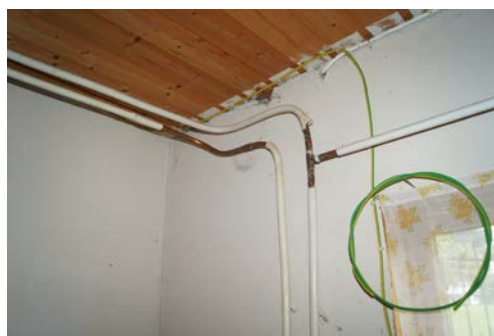
! **Tekniske installasjoner > Vannledninger** [Gå til side](#)  
Mer enn halvparten av forventet brukstid er passert på innvendige vannledninger.  
Det er irr på rør.  
Vannrør har en alder som tilsier at anbefalt brukstid er passert. På bakgrunn av alderen er det grunn til å varsle om risiko for skjulte avvik, svekket funksjon, usikker restlevetid eller lignende forhold som utvikles over tid.  
Det ble observert irr/kondens på røropplegg i kjeller.  
Deformerte røropplegg på vegg.

Det ble observert irr/kondens på røropplegg i kjeller. Deformerte røropplegg på vegg.

- Tidspunkt for utskiftning av vannledninger nærmer seg.
- Anlegget må sjekkes av fagperson, som må utføre eventuelle tiltak på anlegget.
- I forbindelse med oppgradering av våtrom vil det være naturlig med utskiftning av rør.

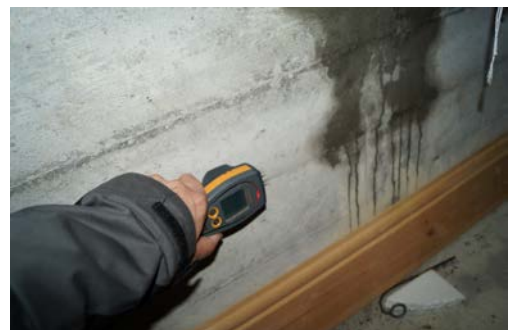
Det er synlig forhold i kjeller som tilsier behov for oppgradering av drenering og utvendig fuktsikring av grunnmur i tiden fremover. Særlig del av kjeller mot nord i hjørner øst og vest er det mer fukt i grunnmur enn ellers.

Det er ut ifra observasjoner konstatert at drenering/tettesjikt har funksjonssvikt/svært begrenset effekt.

Dersom du skal gjennomføre et dreneringsprosjekt rundt huset, bør man ikke bare nøye deg med knotteplasten. Det er også svært lurt å isolere grunnmuren.

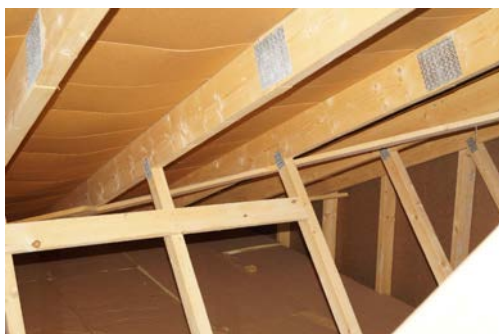
Takkonstruksjon/mørkeloft.

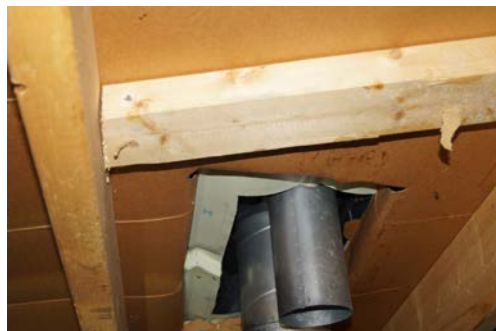
Det er påvist avvik rundt gjennomføringer i takflaten.

Utett undertak i overgang mot gjennomføring.

Forholdet kan observeres over tid. Skjer det en utvikling kan videre undersøkelser av konstruksjoner iverksettes.

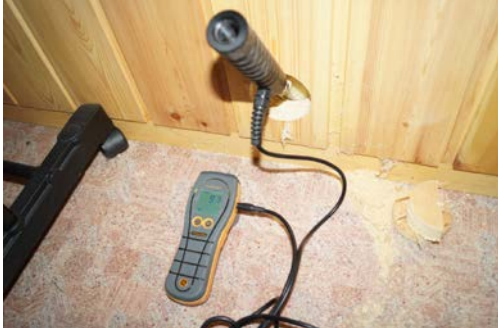
Hulltaking er foretatt uten å påvise unormale forhold. Hulltaking er foretatt ved/i gang. Fuktkvotemåling (vekt%) i konstruksjonen ble målt til 9.

Hulltaking er foretatt uten å påvise unormale forhold.
