# Mostuna 5

Befaringsdato: 06.01.2026

Rapportdato: 21.01.2026

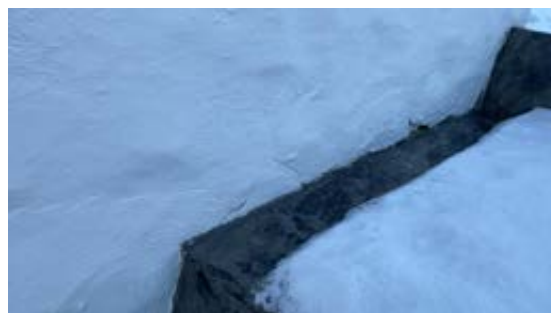
Avvik: Det er registrert løs puss på muroverflater.

Noe løsna puss
