Nordre Liverudvei 45

SKIPTVET

Adresse	Nordre Liverudvei 45 1816 SKIPTVET
Prisantydning	Kr 7 900 000,-
Omkostninger	Kr 216 490,-
Totalpris	Kr 8 116 490,-
BRA-i/BRA Total	288/806 m ²
Eierform	Eiet
Boligtype	Enebolig
Byggeår	1986
Soverom	3
Etasje	2

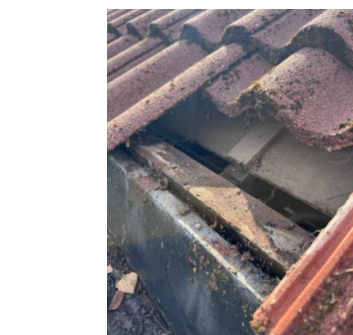
Ikke fagmessig utført, risiko for vanninntrengning

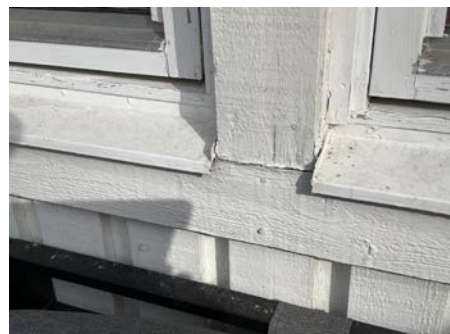
Arbeider som ikke er utført fagmessig.

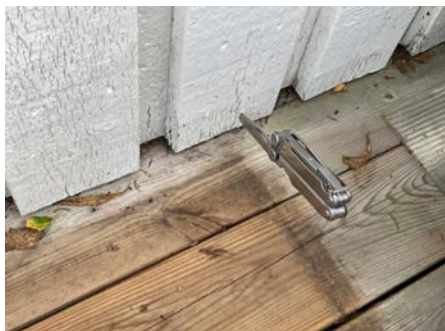
Arbeider som ikke er utført fagmessig.
