# Ørvegen 12

Tilstandsrapport

## Ørvegen 12 - gnr. 29, bnr. 30 i Gjemnes kommune

### Tilstandsrapport/teknisk gjennomgang med verdi

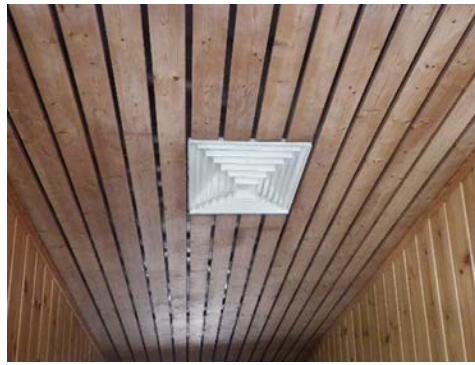
*Spaltepanel i fellesareal/trapperom.*

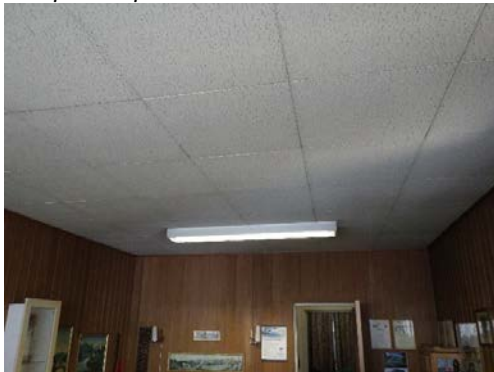
*Systemhimling i kontorareal i næringsdelen.*

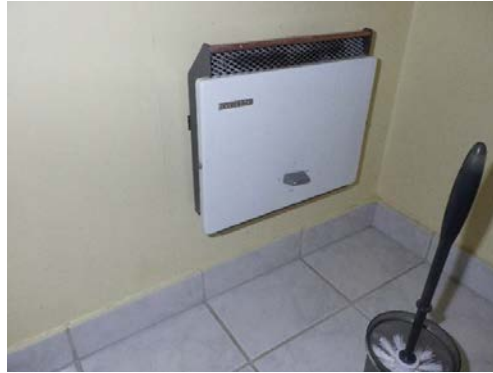
Oppvarmingskilder eldre enn 20 år gis **Tilstandsgrad 2: Middels kraftige symptomer.**

Panelovner på de fleste rom av ulik alder.
