# Rovdestranda 47

Småbruk med en idyllisk beliggenhet |  
Våningshus, driftsbygning, seterhus og  
naustmurer fra naust fjernet i 2025 | Jakt

# gnr. 121, bnr. 2

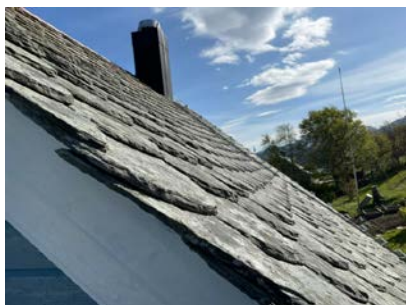
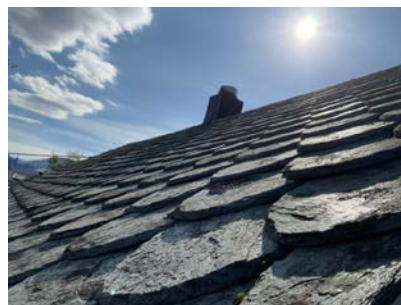
## Nedløp og beslag

- Mer enn halvparten av forventet brukstid er passert på renner/nedløp/beslag.
- Rust er observert på mønebeslag og pipebeslag.
- Det er stedvise svanker og vridninger på takrennene.
- Metallbånd over pipeledning indikerer mulig provisorisk utbedring av skade.

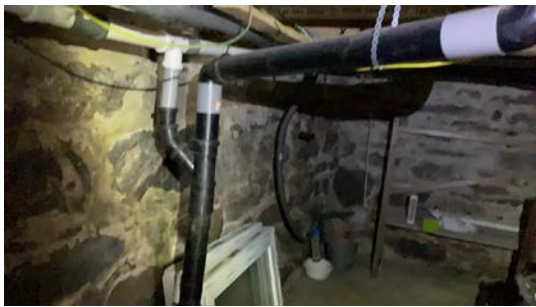
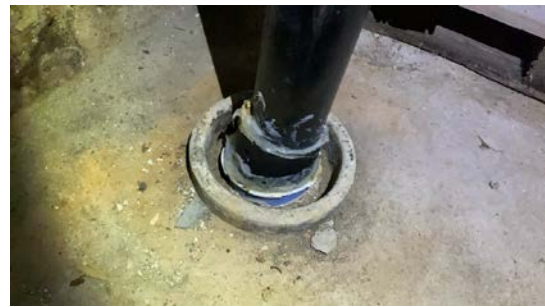
- Det er ikke påvist tilfredsstillende lufting av avløpsanlegget.
- Det er påvist ufagmessig utførelse av avløpsledninger.
- Mer enn halvparten av forventet brukstid er passert på innvendige avløpsledninger.
- Alder gjelder deler av røropplegget.
- Se også eget avvik knytt til røropplegg for toalett.

Manglende lufting over tak på avløpet kan føre til at det oppstår undertrykk (vakuum) i rørsystemet, noe som kan suge vannet ut av vannlåser og dermed gi fri tilgang for kloakkgasser og vond lukt inn i boligen

Anlegget bør sjekkes av fagperson, som etter gjennomgang vil kunne foreslå eventuelle utbedringstiltak.

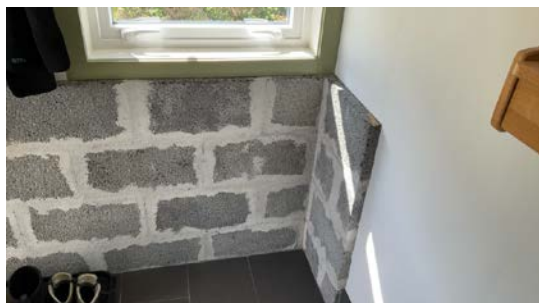
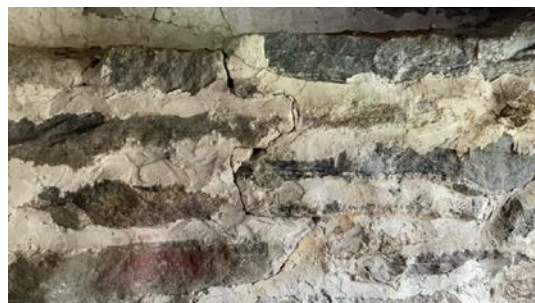
- Ubehandlet Leca er observert innvendig.
- Alder og type mur tilsier at det vil kunne oppstå bevegelser og endringer over tid, slik at utbedring av sprekker og riss vil bli nødvendig. Enkelte slike sprekker/riss ble påvist på befaringdagen.

Ubehandlet Leca bør overflatebehandles.

Sprekker og riss i muren bør utbedres for å hindre videre utvikling av skader, som kan føre til med kostbare utbedringer om tiltak ikke blir gjort.

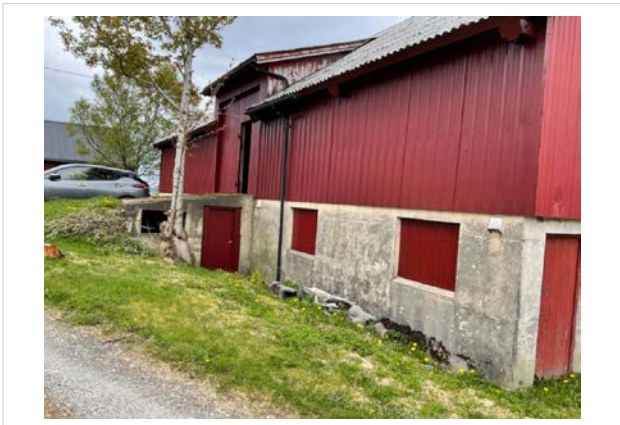
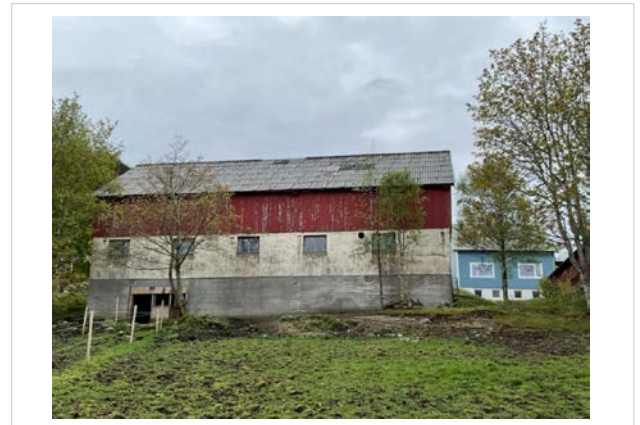
### Utvendige forhold

Saltakonstruksjon med takteking av eternitt, det er observert lysisnslipp og skada takteking. Overbygg med vegger som er kledd med korrugerte metallplater og stående bordkledning. Murte og støpte konstruksjoner i yttervegger fjøsetasje og gjødselkjeller. Låvebru i betong. Låvedører med stabelhengslar og innfelt gangdør, utført i malte bord. Malte trevindu, åpninger dels dekt over av plater etc. Flere ulike dører inn til fjøsrom og birom.

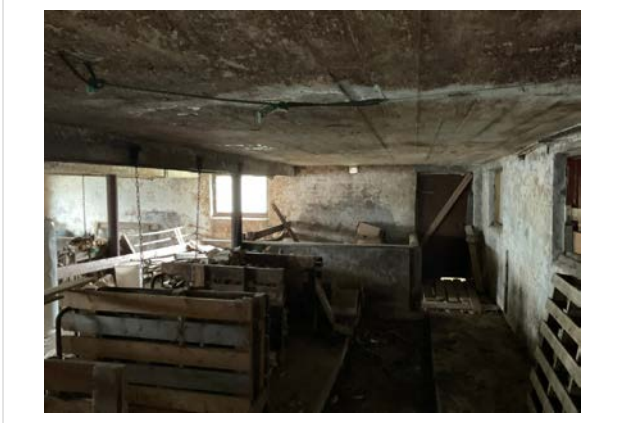
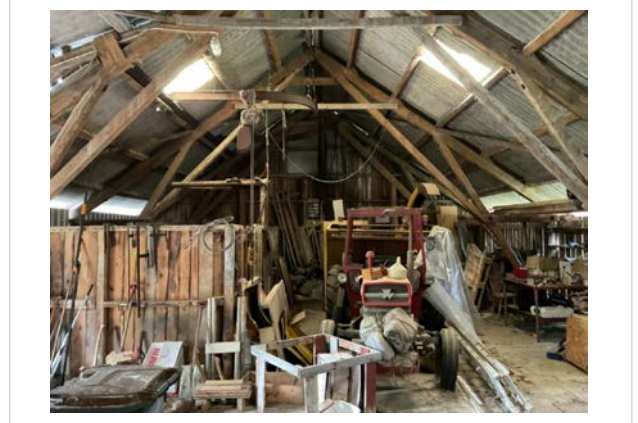
### Innvendige forhold

Bi-rom under låvebru. Fjøs avdelt i avdelinger med storfe-del mot øst. Vestre del foran siloer antatt brukt til gris. Dører direkte fra forbrett til siloer, NB! Disse må sikres for å unngå fallfare. Planløsninger, mål på båser og binger, gulvoppbygging etc vil ikke være egna eller lovlig til oppstalling ihht. dagens holdforskrifter. Tiltak må i så tilfelle utføres først. I kjeller er det avdelt til et verkstedrom el. lignende foran siloer, øvrig del gjødselkjeller. I følge eier i seinere år dels brukt som leskur for hest.

Det er ikke kjent om bygninga er tilkobla vann per i dag. Enkel el.installasjon eldre type, status på denne er ikke kjent. Eldre skinneresystem og silotalje, status ukjent.

Driftsbygninger som har stått ute av bruk over lang tid, vil i alle tilfeller har behov for gjennomgang/kontroll av fagpersoner - og påkostninger må regnes med.
