Blinken 5D

KRISTIANSUND N

Enderekkehus med hage og gode solforhold | Godkjent utleiedel | Attraktiv og barnevennlig beliggenhet.

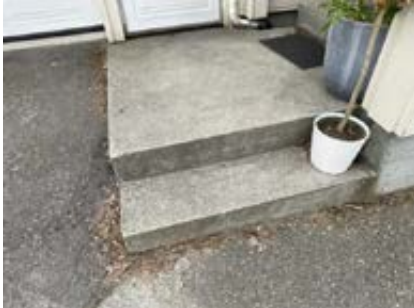
TG 1 Overflater

- For å få tilstandsgrad 0 eller 1 må høydeforskjeller rettes opp. Det vil imidlertid sjelden være økonomisk rasjonelt som et enkeltstående tiltak i en bolig som dette. Dersom boligen en gang skal renoveres, kan man vurdere slike tiltak.

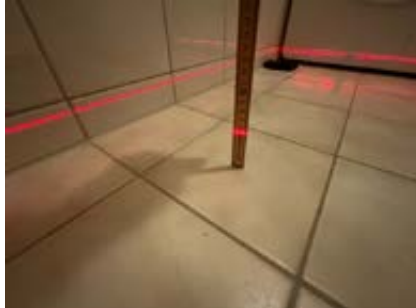
1. ETASJE > VASKEROM

TG 2 Sluk, membran og tettesjikt

- Det er viktig å merke seg at levetiden til en membran varierer basert på kvalitet, installasjon og bruk. Eldre membraner kan bli sprø og sprekke opp, noe som fører til at de mister sin vanntettende funksjon. Dette kan resultere i vannlekkasjer gjennom vegger og gulv og fuktskader.
- Sluket må sjekkes og rengjøres jevnlig.
- Overvåk tilstanden jevnlig. For å få tilstandsgrad 0 eller 1 må slukløsningen skiftes ut og sannsynligvis må også membransjiktet skiftes/utbedres. Det er imidlertid vanskelig å si noe om tidspunktet for når dette er nødvendig.

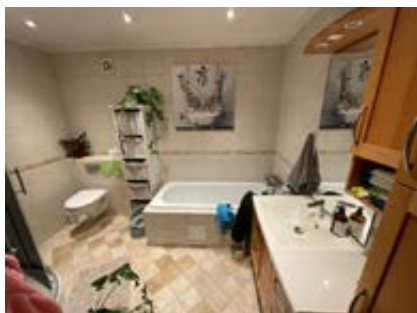
1. ETASJE > BAD

TG 1 Overflater vegger og himling

Det må lages avrenningsmulighet inn til dusj/sluk.

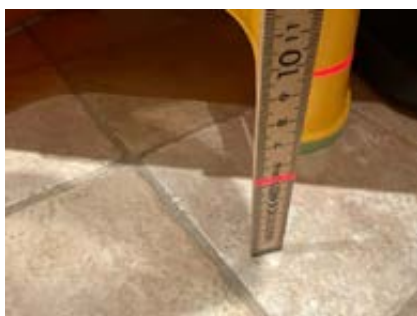
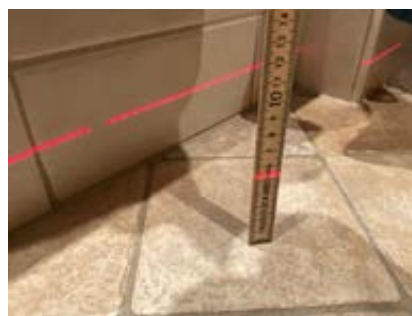
1. ETASJE > BAD

TG 2 Sluk, membran og tettesjikt

- Det er viktig å merke seg at levetiden til en membran varierer basert på kvalitet, installasjon og bruk. Eldre membraner kan bli sprø og sprekke opp, noe som fører til at de mister sin vanntettende funksjon. Dette kan resultere i vannlekkasjer gjennom vegger og gulv og fuktskader.
- Sluket må sjekkes og rengjøres jevnlig.
- Overvåk tilstanden jevnlig. For å få tilstandsgrad 0 eller 1 må slukløsningen skiftes ut og sannsynligvis må også membransjiktet skiftes/utbedres. Det er imidlertid vanskelig å si noe om tidspunktet for når dette er nødvendig.

- Det er ikke påvist tilfredsstillende løsning for å synliggjøre lekkasjer fra innebygget sisterner.

- Det må gjøres tiltak for å lukke avviket.
- Andre tiltak:

Det bør etableres en løsning som gjør det mulig å oppdage eventuelle lekkasjer fra den innebygde sisternen, for å redusere risikoen for skjulte vannskader i konstruksjonen. Manglende synliggjøring av lekkasjer kan føre til omfattende følgeskader før problemet oppdages.

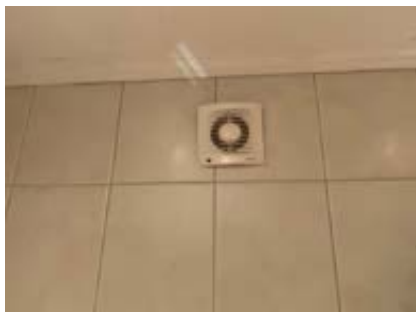
1. ETASJE > BAD

TG 0 Tilliggende konstruksjoner våtrom

Hulltaking er ikke foretatt da det var etablert hulltaking ved forrige taksering av boligen, det ble ikke funnet forhøyde fuktverdier ved kontrollmåling. Rommet ble også kontrollert med fuktindikator på fuktutsatte områder uten å påvise forhøyde fuktverdier på befaringsdagen.

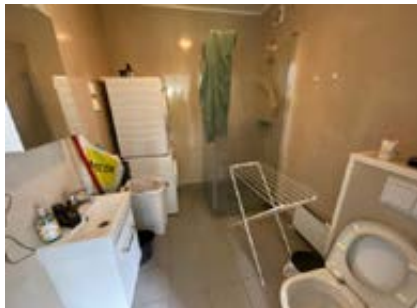
1. ETASJE > BAD 2 HYBEL

TG 2 Overflater vegger og himling

Svertesopp er registrert på gulvoverflaten. Dette kan skyldes fukt eller utilstrekkelig ventilasjon, og bør følges opp for å hindre videre utvikling.

Dersom tiltak ikke iverksettes, kan videre soppvekst føre til forringelse av materialer og dårligere innelima.

Svertesopp bør fjernes, og oppsvulmede plater bør vurderes skiftet ut for å hindre videre skade og redusere risiko for fuktskader og dårlig innelima.

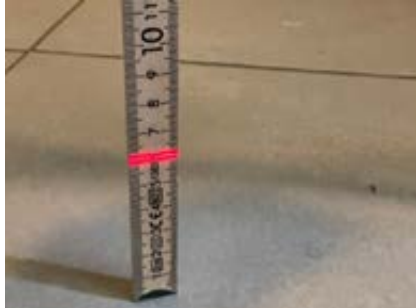
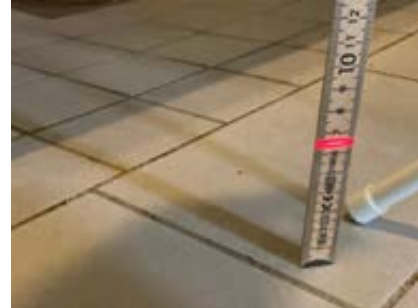
1. ETASJE > BAD 2 HYBEL

TG 2 Sluk, membran og tettesjikt

Konsekvensen av manglende dokumentasjon er økt usikkerhet rundt utførelsen, noe som kan medføre risiko for at membran og tettesjikt ikke fungerer som forutsatt, og at det kan oppstå fuktskader i omkringliggende konstruksjoner.

- Det er ikke påvist tilfredsstillende løsning for å synliggjøre lekkasje fra innebygget systerne.

Det er påvist fuktskjolder og svelling i skapinnredningen.

- Ved implementering av innebygget systerne var det ikke krav om lekkasjesikring, konstruksjonen bør jevnlig observeres.
- Uten dreneringsløsning/lekkasjesikring kan lekkasjer pågå over lang tid uten å bli oppdaget. Dette kan føre til omfattende fuktskader i omkringliggende byggematerialer.

Konsekvensen av fuktskjolder og svelling er økt risiko for råte, muggsopp og ytterligere skade på innredningen, noe som kan medføre kostnader til reparasjon eller utskifting.

Det bør utbedres tiltak for å hindre videre fuktpåvirkning og skade på skapinnredningen.

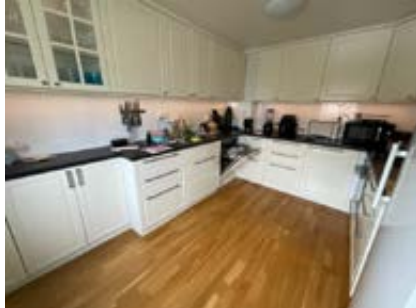
2. ETASJE > KJØKKEN

TG 1 Avtrekk
