# Iverbogen 15

FOLKESTAD

Stor bolig beliggende i rolige omgivelser på utsiktstomt | Flere garasjeplasser | En god standard med moderniseringsbehov

| Byggeår | 1974 |

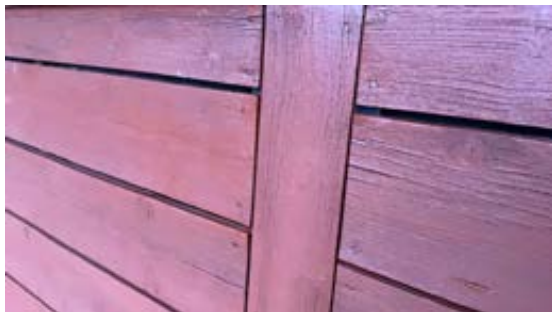
Værslitasje og oppsprekte bord

Konsekvens/tiltak: Det bør foretas tiltak for å bedre lufting av kledningen. Råteskader i bordkledningen kan fortsette å utvikle seg både i tiliggende bordkledning og til bakenforliggende veggkonstruksjon, dersom en ikke foretar tiltak. Uten tilstrekkelig lufting bak bordkledningen kan fuktighet som trenger inn bak bordene eller gjennom veggene innenfra ikke tørke opp. Dette skaper ideelle forhold for råtesopp og muggvekst. Konstruksjonens lufting fra byggeår. Type/utførelse av kledning med spalter både mellom liggende og stående bord ville i dag blitt lufta med lagt grovere lekter, de gode takutstikka vil kompensere for noe av dette, men slagregnsutsatte fasader vil være utsatt for fukt og manglende lufting/opptørk.

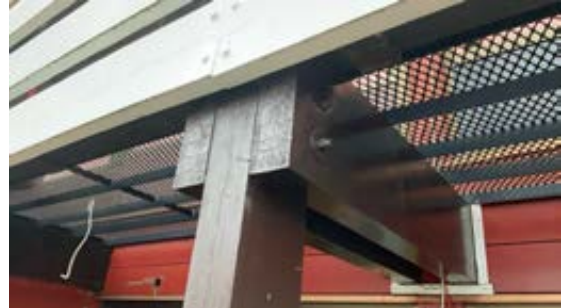
Knutepunkt for bæresystem, utsatt for værslitasje

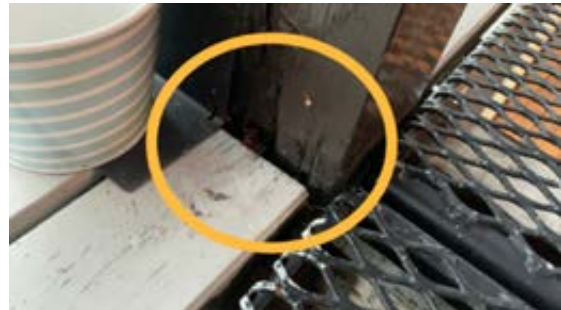
Råte søyle v/altan hovedetasje

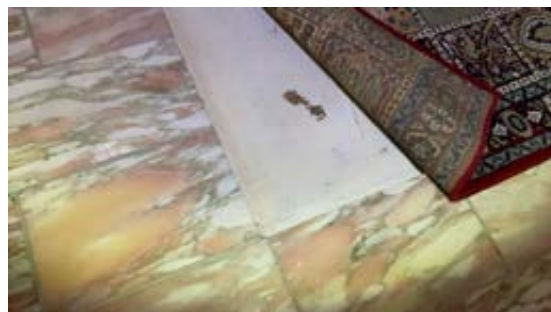
Hall/entre mangler flis ved dør
