# Hardbakkane 45

SYVDE

Velholdt og flott enebolig med garasje og hagestue | 5 sov | Ildsted | Stor og skjermet tomt |

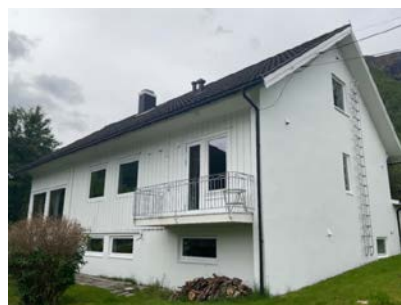
Overgang tak/vegg.

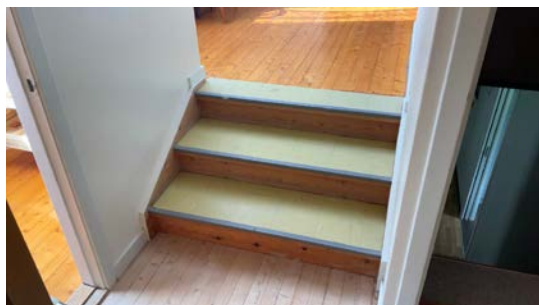
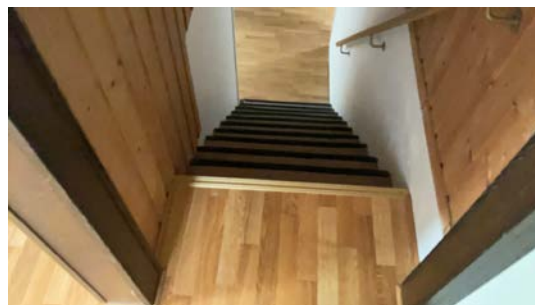
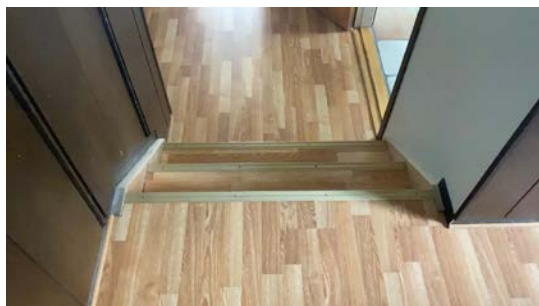
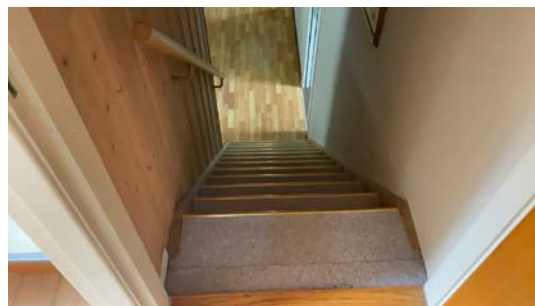
## TG 2 Innvendige dører

- Overflater - gulv: Overflater har en del slitasjegrad utover det en kan forvente.
- Rom under terreng (kjeller, underetasje, sokkeletasje): Det er gjennom hulltaking påvist høyt fuktnivå inne i innforet vegg, men ikke påvist fuktskader i dette området. Det er påvist ikke branntildekket isopor.
- Innvendige dører: Det er påvist monteringsavvik og skjevheter på enkelte dører.

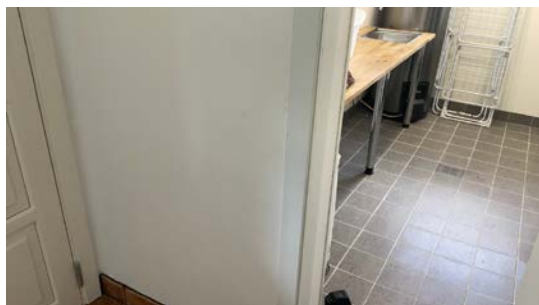
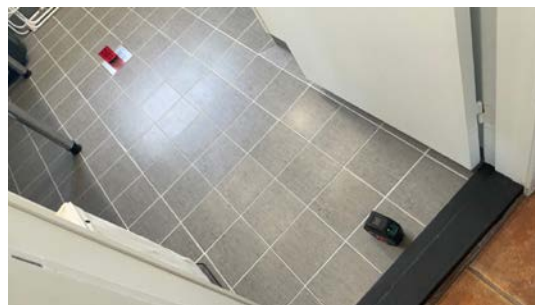
## KJELLER > VASKEROM 7,6 M<sup>2</sup>

- Manglende tilluftsventilering i våtrommet kan føre til dårlig luftsirkulasjon og høy luftfuktighet. Dette øker risikoen for kondens, muggvekst og fuktskader over tid.
- Det anbefales å etablere tilfredsstillende tilluft, for eksempel ved spalte under dør eller ventil i dør/vegg. Dette vil bidra til bedre ventilasjon og redusere fuktbelastningen i rommet.

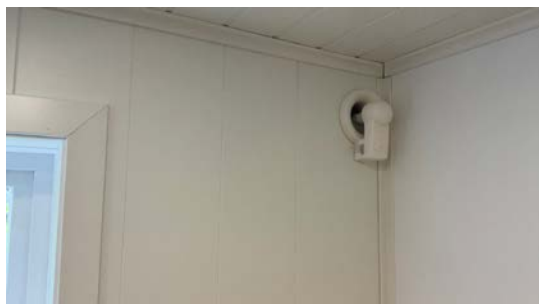
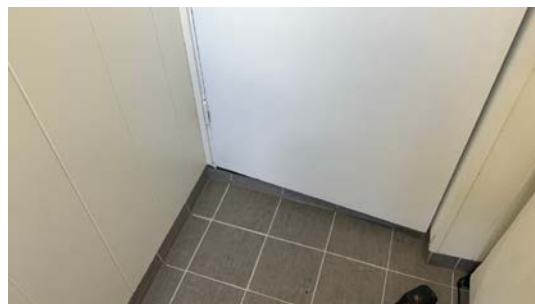
## KJELLER > VASKEROM 7,6 M<sup>2</sup>

- Konsekvensen er at tilstanden i tilliggende konstruksjoner er usikker, og det kan finnes skjulte feil (f.eks. fukt eller skade).

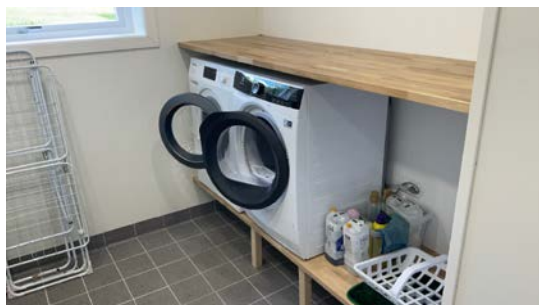
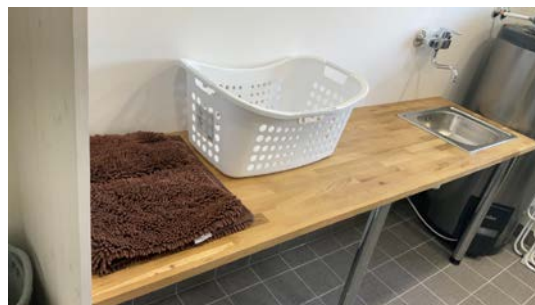
## KJELLER > VASKEROM 7,6 M<sup>2</sup>

- Uten tilfredsstillende klemring er det vanskelig å sikre en vanntett overgang mellom smøremembranen og sluket. Dette øker risikoen for at vann kan sive ned langs sidene av sluket og forårsake fuktskader i gulvkonstruksjonen og omkringliggende område

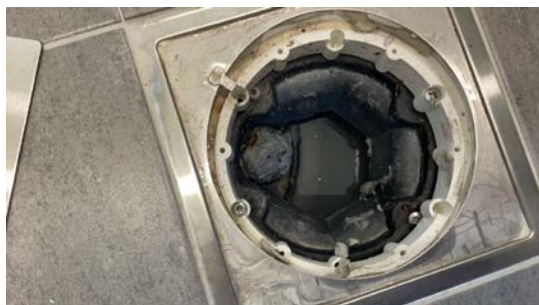
## KJELLER > VASKEROM 7,6 M<sup>2</sup>

- Konsekvensen er at tilstanden i tilliggende konstruksjoner er usikker, og det kan finnes skjulte feil (f.eks. fukt eller skade).

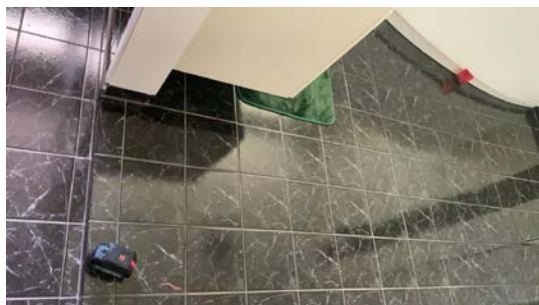
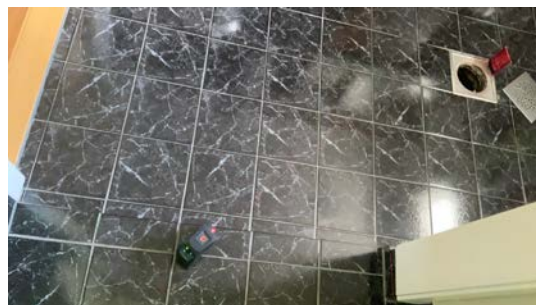
## H. ETASJE > BAD 12,6 M<sup>2</sup>

### **TG 2** Type vanntett sjikt/membran og usikker fremtidig funksjon

- Det anbefales å gjøre ytterligere undersøkelser av tettesjikt selv om dette krever nye målinger der det tidligere er tatt hull for fuktmålinger, eventuelt åpne tilstøtende konstruksjoner eller utvidet hulltaking eller montere kontinuerlig fuktføler. Det kan også være nødvendig å demontere terskel, dørlister, sanitærkomponenter som dusjarmatur, dekk-kopper, demontere overflatemateriale i ikke direkte fuktbelastede områder, utføre vanntester med tilhørende fuktmålinger, osv.
- Konsekvensen er at membranen kan ha redusert funksjon og tetthet som følge av alder, noe som øker risikoen for fuktinntrengning og skjulte skader i konstruksjonen, samt behov for oppgradering eller rehabilitering av våtrommet.

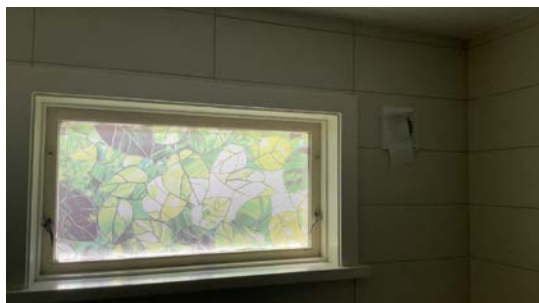
## H. ETASJE > BAD 12,6 M<sup>2</sup>

### **TG 2** Tilliggende konstruksjoner våtrom

Fuktmåling ved hulltaking er foretatt i garderobe. Måleresultat: 19 mellom 15 til 20 bør undersøkes nærmere.

- Hulltaking er foretatt og det er påvist kritisk fuktnivå, men ikke konstatert fuktskader.

- Det bør gjennomføres en grundig kontroll av tilstøtende konstruksjoner for å avdekke eventuelle fuktskader eller svakheter. Manglende oppfølging kan føre til skjulte skader, redusert levetid på konstruksjonen og økt risiko for kostbare utbedringer.
- Det bør gjennomføres ytterligere undersøkelser og foretas utbedring av eventuell skade.

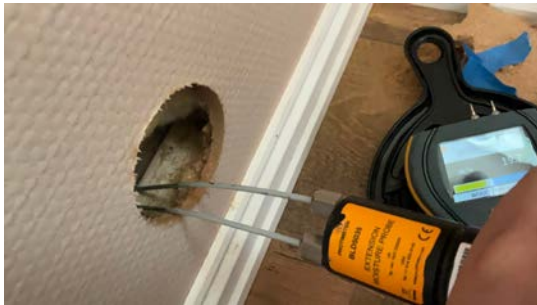
## H. ETASJE > BAD 12,6 M<sup>2</sup>

### TG 3 Generell

- Manglende oppgradering av våtrommet medfører høy risiko for at konstruksjonene ikke vil tåle vanlig bruk av vann eller lekkasjer. Selv om det er dusjkabinett, er det fortsatt en betydelig risiko for at våtrommets konstruksjoner ikke tåler lekkasjer. Dette kan føre til fuktskader på tilstøtende konstruksjoner.
- Våtrommet har behov for omfattende oppgraderinger. For å sikre en løsning som oppfyller gjeldende krav, bør tettesjikt, sluk og røropplegg oppgraderes og dokumenteres.

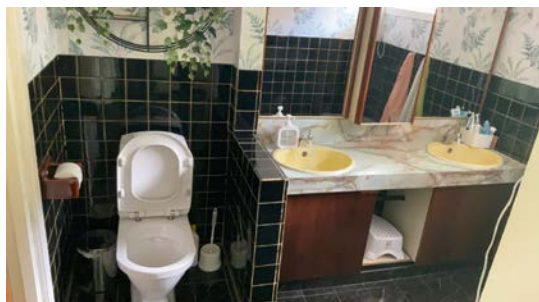
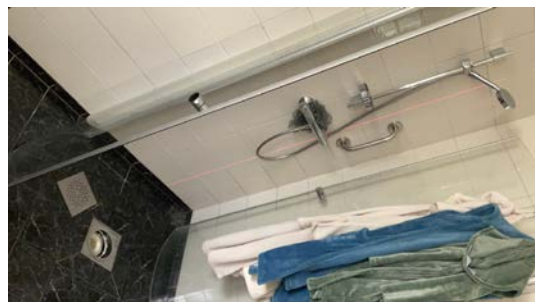
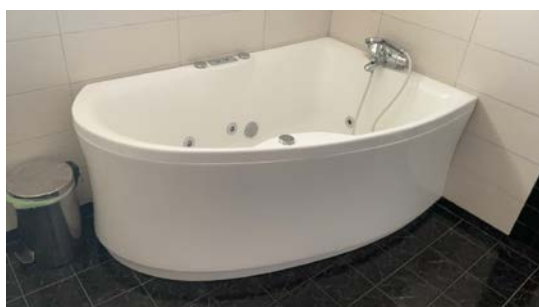
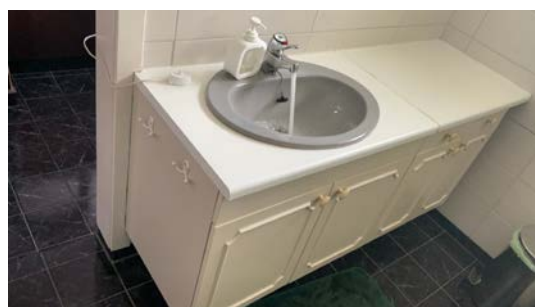
## H. ETASJE > BAD 12,6 M<sup>2</sup>

### TOG 2 Sluk, tilslutning til sluk og andre gjennomføringer i gulv og vegger

- Uten tilfredsstillende klemring er det vanskelig å sikre en vanntett overgang mellom smøremembranen og sluket. Dette øker risikoen for at vann kan sive ned langs sidene av sluket og forårsake fuktskader i gulvkonstruksjonen og omkringliggende område
- Det anbefales å skifte til sluk med godkjent klemring og etablere ny, korrekt tilkobling mellom membran og sluk. I mange tilfeller vil det være nødvendig å bygge opp gulvet på nytt for å sikre en tett og varig løsning i henhold til gjeldende våtromsnorm.

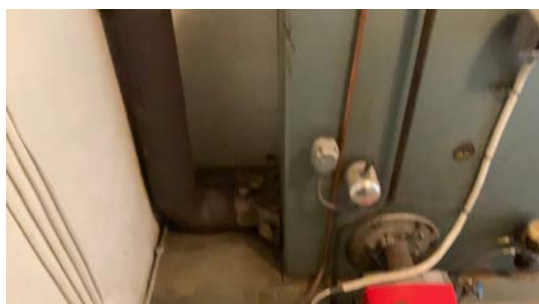
### TG 2 Varmesentral (fyrkjeler, varmepumper, fjernvarme, pelletsanlegg, gasskjeler, osv)

- Manglende service kan føre til redusert driftssikkerhet, dårligere ytelse og økt risiko for feil eller havari.

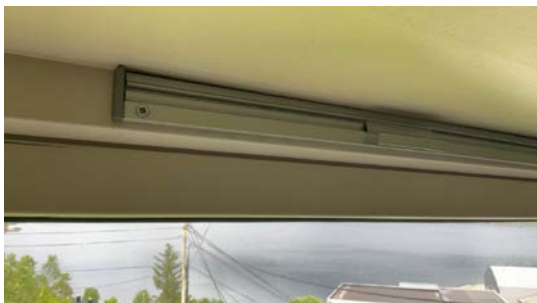
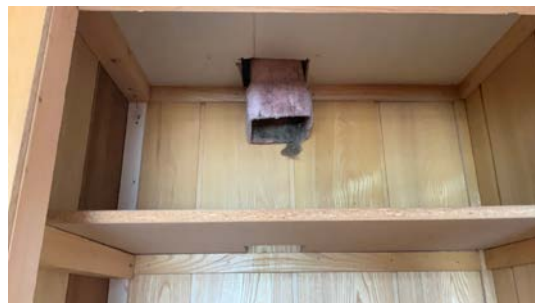
Asbest kanaler.

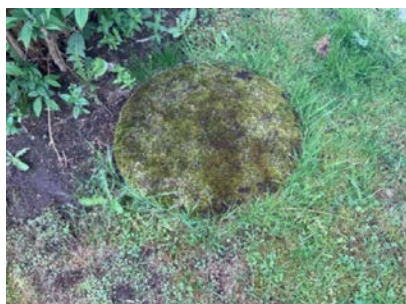
## TG 1 Terrengforhold

- Bygningens plassering kan medføre risiko for ras eller utglidning som kan få alvorlige konsekvenser for personsikkerhet og bygningsstabilitet.
