# Holmastø 20

**Unik mulighet! Fantastisk eiendom på over 5 mål med naust og strandlinje. Nydelig sjøutsikt. Utleiedel og 2 garasjer**

| Adresse | Holmastø 20<br>4164 FOGN |

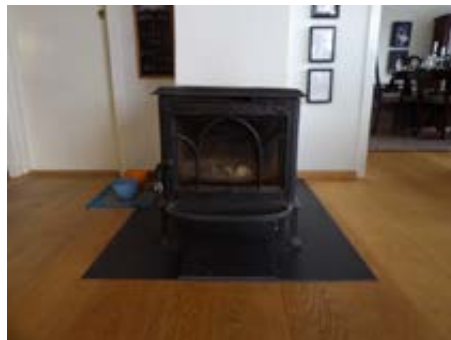
Vedovn på kjøkken hoveddel.

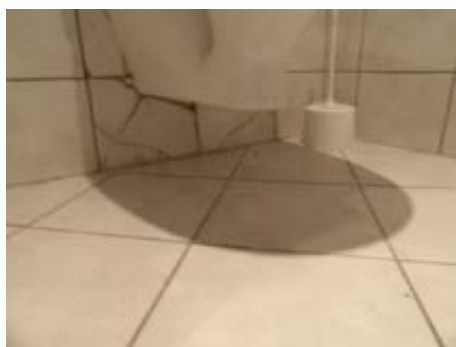
Knut fliser ved toalett.
