# Remøy 11

**REMØY - Stor kombinasjonseiendom med enebolig og tidligere butikklokaler | 5 soverom | dobbel garasje | uthus/løe**

# Tilstandsrapport

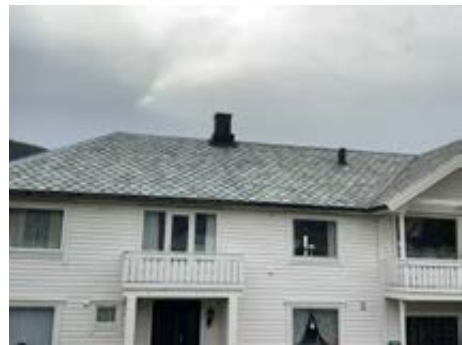
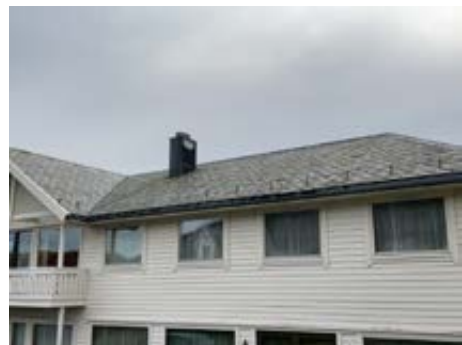
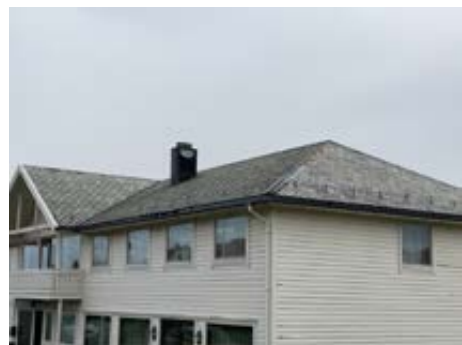
- Tidspunkt for utskiftning av taktekking nærmer seg.
- Tidspunkt for utskiftning av undertak nærmer seg.

Taktekkingen må påregnes omlagt, men med fordel gjenbruk av skifer (se kontrollpunkt over). Ved bruk av skifer, må undertakets tetthet og takets fall må vurderes ut fra værforholdene på stedet.

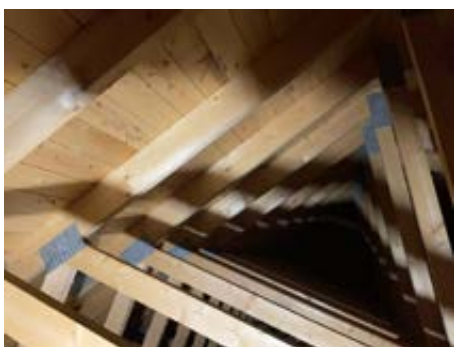
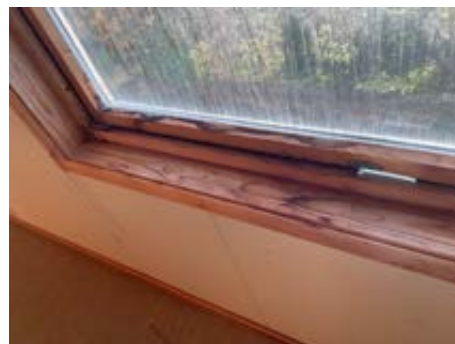
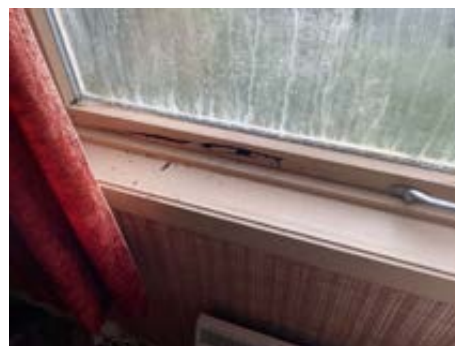
Fuktmerker på trod i gradrenne.

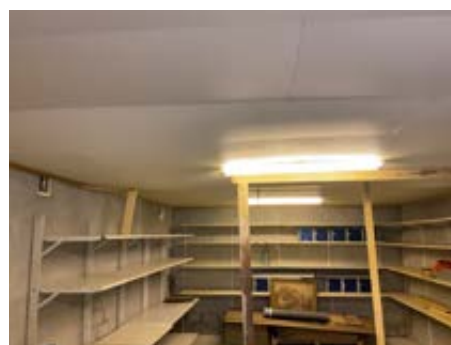
### TG 3 Overflater: Lagerrom kjeller

Innvendige tak lager butikk har gips og himlingsplater.

Himlingsplater må utbedres eller skiftes

Kostnadsestimat: 10 000 - 50 000

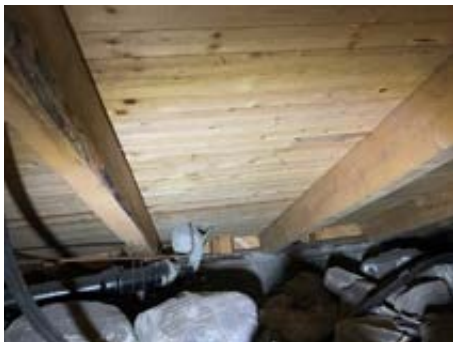
## TG 2 Etasjeskille/gulv mot grunn

Etasjeskiller er av betongdekke på grunn, og trebjelkelag for overliggende etasjer på butikk og boligdel. Det er uisolert bjelkelag på deler av bygg med byggeår 1890, se også krypkjeller.

- For å få tilstandsgrad 0 eller 1 må høydeforskjeller rettes opp. Det vil imidlertid sjelden være økonomisk rasjonelt som et enkeltstående tiltak i en bolig som dette. Dersom boligen en gang skal renoveres, kan man vurdere slike tiltak.

Etterisolering må foretas.

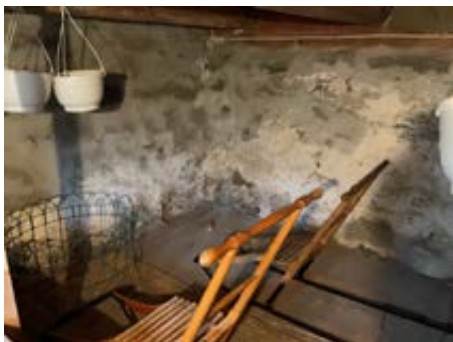
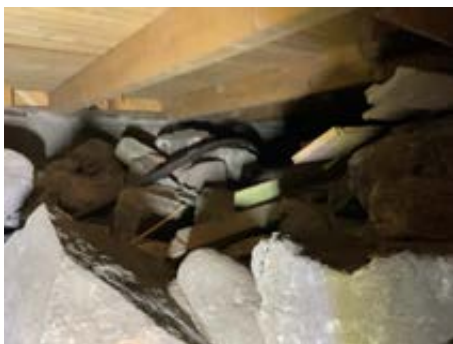
## TG 3 Rom Under Terreng

- Ytterligere undersøkelser må foretas for å få kartlagt tilstanden og omfanget på eventuelle skader.

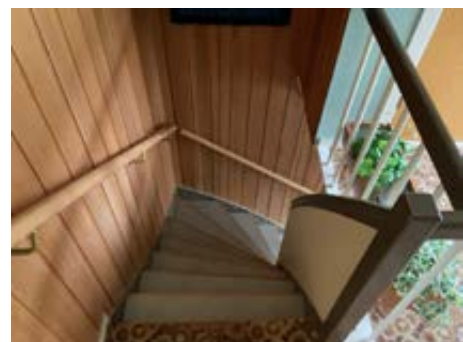
## TG 2 Innvendige trapper

Boligen har flere tretrapper, med litt ulike byggeår, og utførelse.

- Det er ikke krav om utbedring av rekkverkshøyder opp til dagens krav.
- Det er ikke krav om utbedring av åpninger opp til dagens krav.
- Håndløper bør monteres, men det var ikke krav på byggetidspunktet.

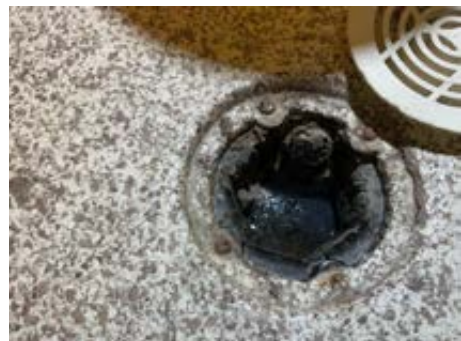
Utett detaljutførelse på sluk.

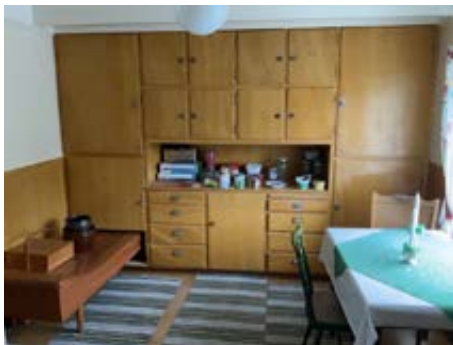
## 1 ETASJE > KJØKKEN

### TG 3 Avtrekk

- Mekanisk avtrekk bør etableres.

**Kostnadsestimat: 10 000 - 50 000**

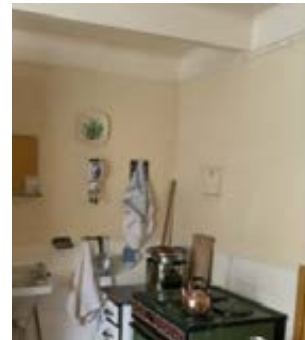
## 2 ETASJE > KJØKKEN

### TG 2 Overflater og innredning

- Det er påregnelig med utskiftning/utbedringer av kjøkkeninnredningen.

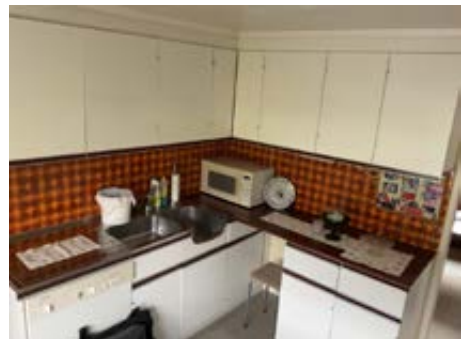
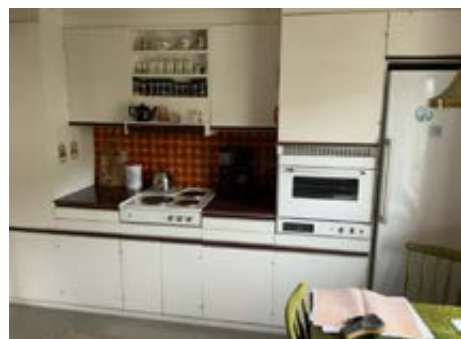
## 2 ETASJE > KJØKKEN

### TG 2 Avtrekk

Utfra alder må denne skiftes ut.

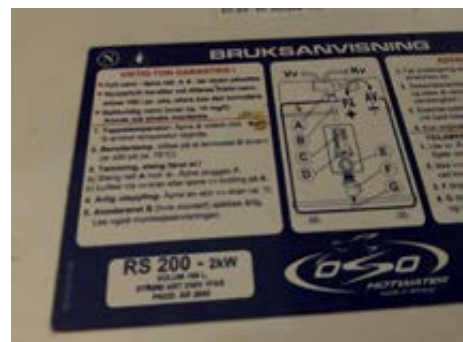
## TG 2 Varmtvannstank - 2

Varmtvannstanken er på ca. 200 liter.

- Det er ikke behov for utbedringstiltak siden tanken fungerer i dag, men ut ifra alder kan skader plutselig oppstå på eldre tanker.

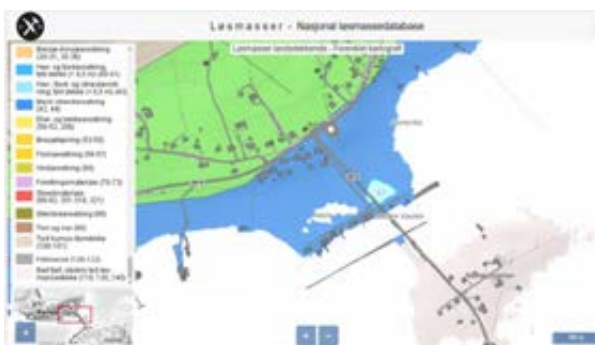
### TG 2 Drenering
