# Skjelvareidveien 90

**Velkommen til vakre Steigen. Eldre enebolig m/2 etasjer +kjeller og garasje. Eiet tomt ca. 3023 kvm. Skjelvareidveien 90**

Befaringsdato: 15.10.2025

Rapportdato: 16.11.2025

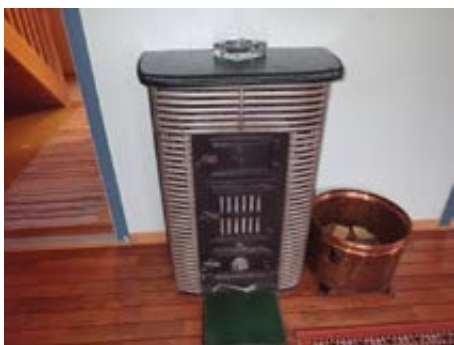
liten. Det er påvist sprekker og/eller riss i pipe. Ildfast plate mangler på gulvet under/foran ildstedet. Pipevanger er ikke synlige. Mursteinpipe er tildekket/innebygget. Teglskorstein innkledd en side på stue med panel.  
Eier skriver følgende: Vann trengte inn rundt skorstein rundt 2014. Regnskjerm ble montert og problem løst. Sitat slutt.

Ovn for fast brensel på stua.

Det var synlig vann/fukt på pipeside på kvisten.  
Konsekvens/tiltak: Pipevanger må gjøres tilgjengelig. Det må monteres ildfast plate under/foran ildsted. Det må foretas lokal utbedring. Større avstand til brennbart materiale må lages. Panel over pipen og brannmuren må fjernes. Etablere større ildfast plate foran oven.

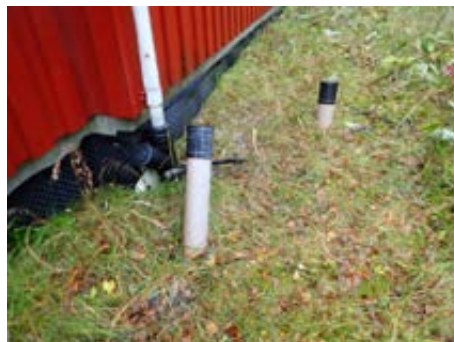
- Det er opplyst av eier om at det ikke er stakeluke på avløpsanlegget. Dette bør etableres.

Stakeluke etableres ved opplegg av nytt avløp fra tilbygget bad..
