# Hornslinna 975

BRANDBU

**Rolig beliggende enebolig med panoramautsikt over Randsfjorden og stor tomt på ca. 5 mål. Vesentlig oppusset 2016.**

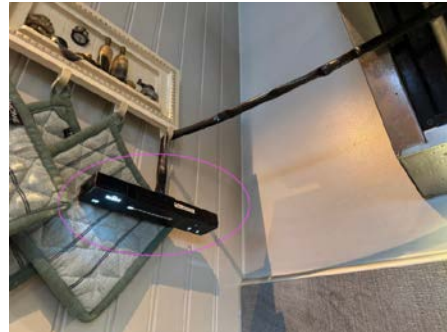
Betjeningsdisplay henger provisorisk på en knapp.

- Tiltak:

Montere betjeningsdisplay. Utføre feilsøk på lyd. Kontakt leverandør ved behov for utbedring.
