Prost Ankers gate 7B

**ULSTEINVIK - Stor tomannsbolig fra 2019 |
Fantastisk utsikt | Høy standard | Sentral
beliggenhet | 4 sov | Dobbelgarasje**

Befaringsdato: 28.04.2026

Rapportdato: 11.05.2026

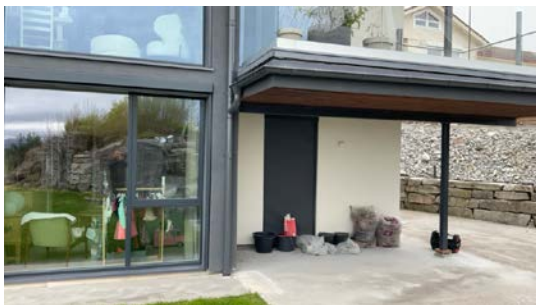
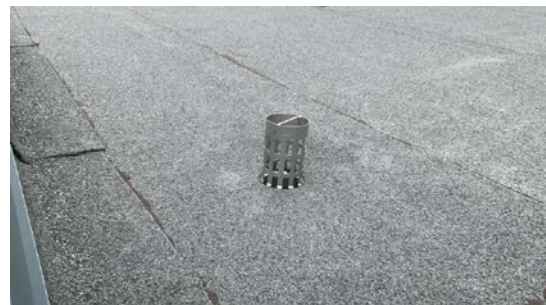
Beskrivelse

Beslag, taksluker og taknedløp av metall. Visuelt vurdert fra takfot fra stige, da nærmere kontroll krever sikringstiltak.

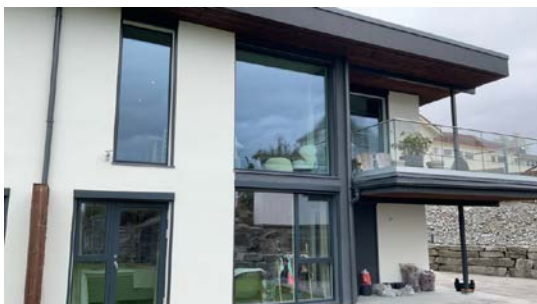
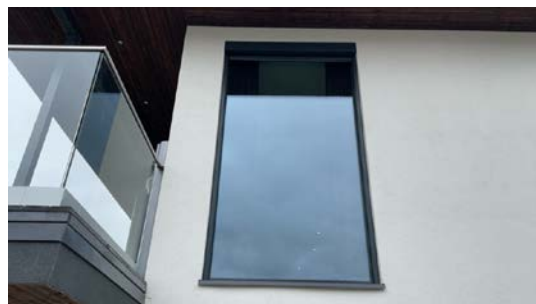
Beskrivelse

Vinduer av tre malte med tre lags glass og utvendig kledning av metall. Utvendig elektrisk solskjerming på enkelt vinduer.

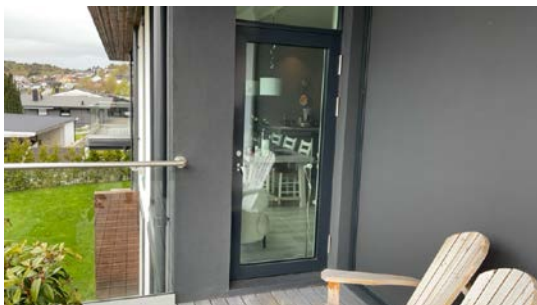
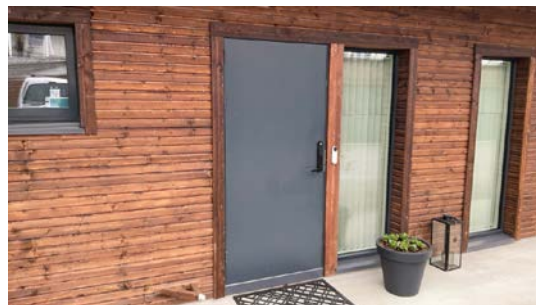
TG 1 Dører

Veranda og terrassedør av tre i malte med tre lags glass og utvendig kledning av metall. Ytterdører formpresset malte.

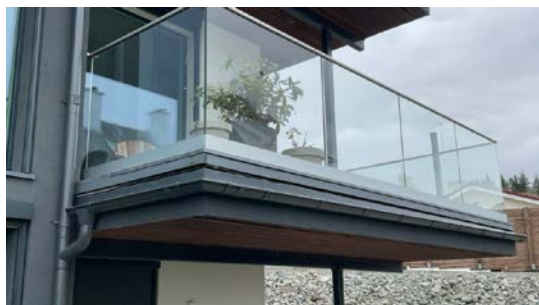
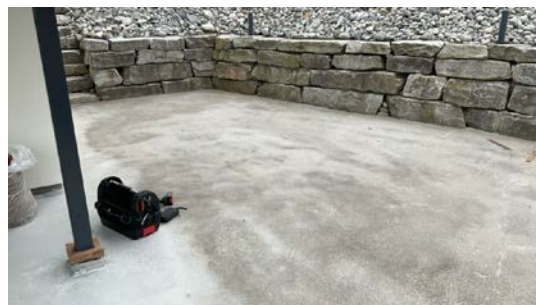
TG 1 Balkonger, terrasser og rom under balkonger

Veranda i tre konstruksjon med papptekking og spaltegulv av terrassebord. Takrenne av metall. Rekkverk av rustfritt stål og glass. Mark terrasse av betong.

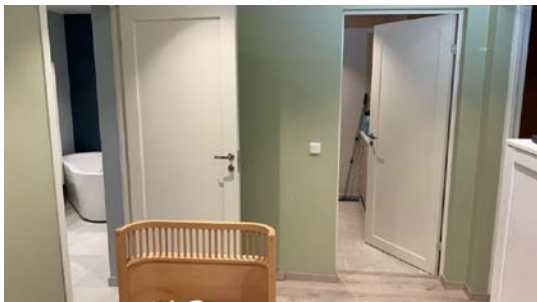
Formpressede malte innerdører og skyvedør med glass.

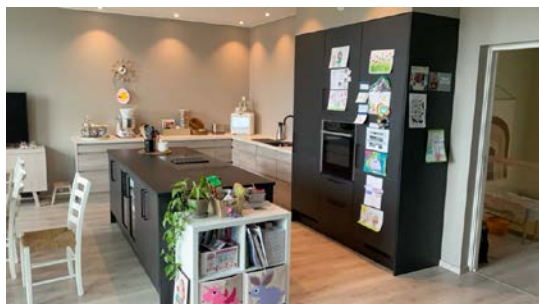
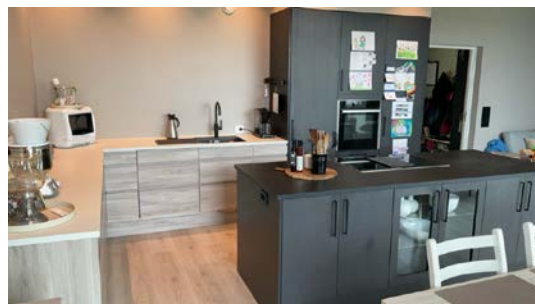
Malte skapfronter og med glass. Laminatbenkeplater med nedfelt vask og platetopp med kullfilter. Integreert komfyr, oppvaskmaskin, kjøøl og fryseskap.

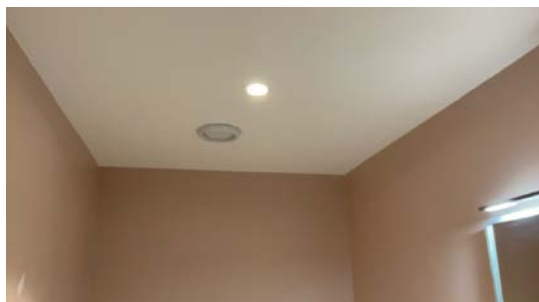
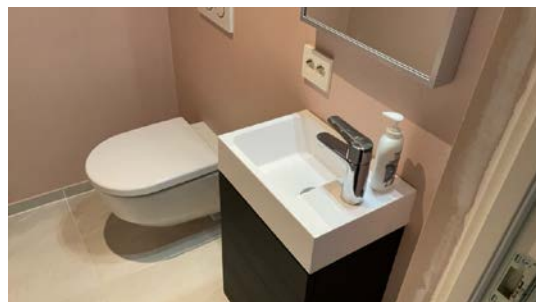
Tak og vegg malte flater. Flislagt gulv med sokkelfliser. Baderomsinnredning og vegghengt wc.

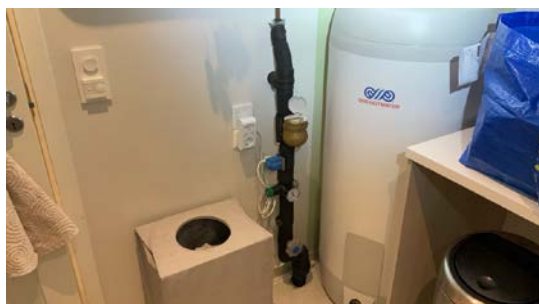
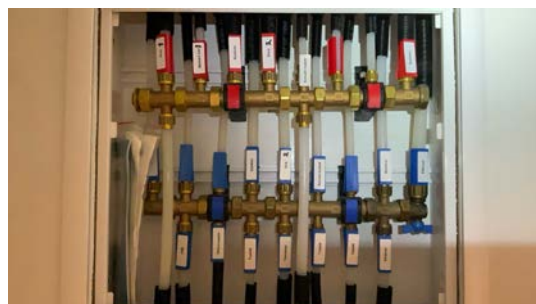
1 TG 1 Vannledninger

Vannrør av rør i rør med vannfordelerskap.

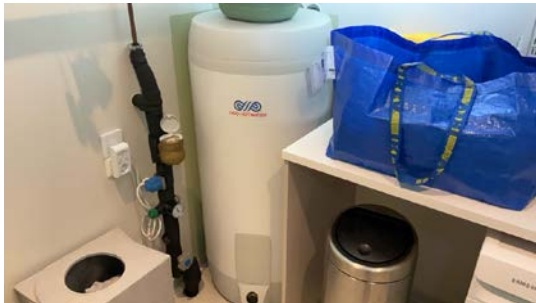
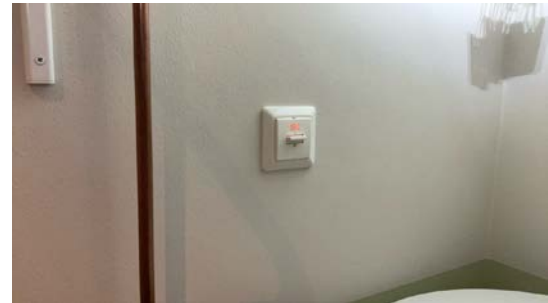
TG1 Varmtvannstank

Varmtvannstank 194 liter med trykktank.
