Uskakalven 35

HOMMERSÅK

Tilstandsrapport

FRITIDSBOLIG

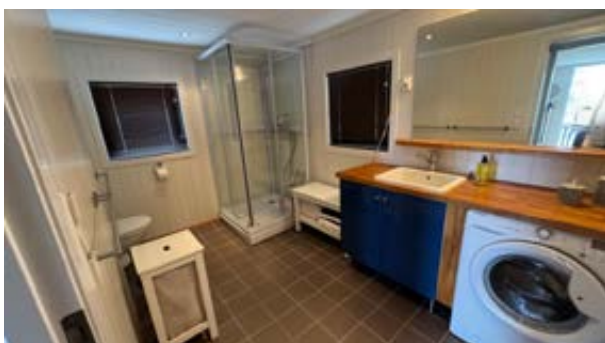
1. ETG. > BAD/VASKEROM

Det er uegnede materialer i våtsoner. Valgt løsning innebærer at badet ikke fungerer uten bruk av lukket dusjkabinett. Hvis dusjkabinettet fjernes må det gjøres tiltak slik at veggene oppfyller kravet om membran, om ikke vil det oppstå skade. Kostnadsestimatet gjelder for etablering av tettesjikt på vegger i våtsoner.

I Norsk standard 3600 skilles det ikke mellom bad som er utstyrt med kabinett eller det dusjes direkte på vegg. Kravet er at våtsoner skal være vanntette. Konsekvens/tiltak: Det bør etableres godkjent tettesjikt/membran på vegger i våtsoner dersom dusjkabinettet fjernes, for å unngå risiko for vannskader i konstruksjonen. Dagens løsning forutsetter bruk av lukket dusjkabinett for å hindre fuktskader.

Det er påvist avvik i fallforhold til sluk i forhold til krav i forskrift på byggetidspunktet. Det er ikke etablert fall til sluk, registrert motfall. I henhold til NS3600 (Punkt 1.2 er avviket definert i standard med TG3.

Badet defineres som typisk hyttebad med fliser på gulv, gulvlist av tre og paneler på vegger. Utstyrt med lukket dusjkabinett med avløp direkte i sluk, vaskeseksjon og vegghengt toalett.

TG 3 Overflater vegger og himling

Konsekvens/tiltak: Det må foretas utbedring av fallforhold. Med dagens løsning med lukket dusjkabinett, hvor vann ikke faller på gulvet, bør kabinettet ikke fjernes. Utbedring av fallforholdet for å oppheve avviket vil ikke være lønnsomt, da dette vil kreve omfattende tiltak som å etablere nytt bad.

Det er kun utbedring av fallforhold som kan oppheve avviket.
