Sætremyrvegen 20

TJØRVÅG

Mindre småbruk med en fin beliggenhet |
Bolighus, løe og dobbelgarasje | Fiskerett og
relativt flate marker | Flott hage

Befaringsdato: 27.06.2025

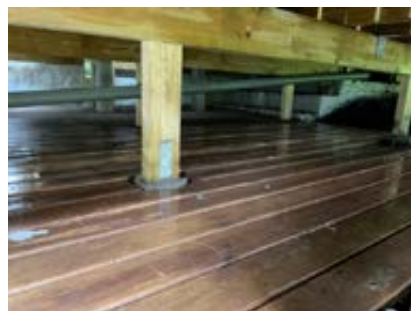
Eier opplyser at takvatn har blitt ført i rør under platting og ført i felles grøft mot nord, dette etter at det tidligere blei fuktinntrenging i soverom mot sør.

Nedløp ført under altan/platting

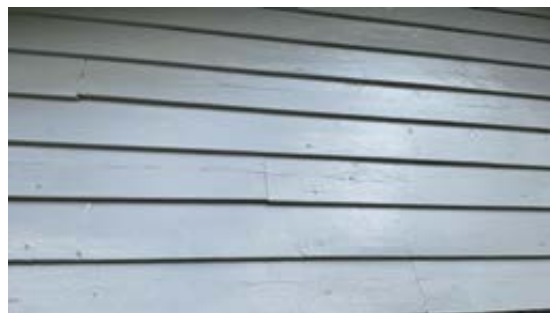
Oppsprekte bord

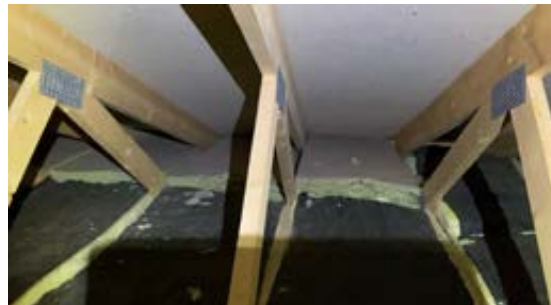
Isolasjon lagt mot undertaket fører til noe reduksjon av lufting av takkonstruksjonen, dette må utbedres for å lukke avvik.

Isolasjon lagt mot undertak

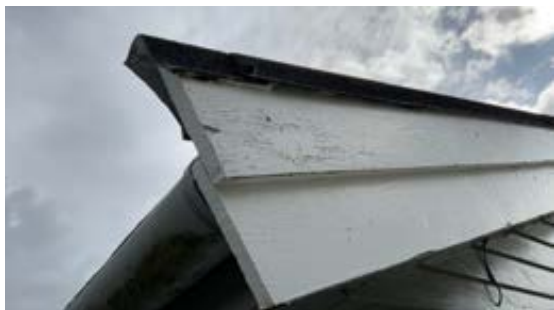
Stedvis værslitt

Anbefaler vask, forbehandling og maling av takkonstruksjonens utvendige deler som kassekledning, loddbord og vindskier.

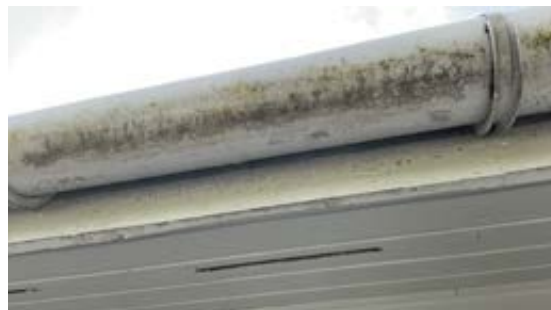
Svertesopp

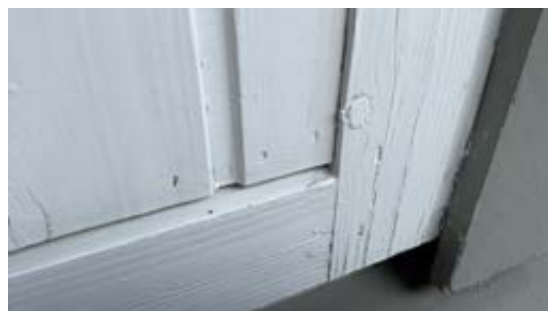
- Det er påvist utetthet/åpning mellom dørblad og dørkarm. Dvs. at kald trekk kan oppstå.
- Karmene i dører er værslitte utvendig og det er sprekker i trevirket.

Altandør soverom, oppsprekte overflater

Vedlikehold og utbedring av dører må regnes med for å lukke avvik, jf. nevnte punkt. Skifte av eldre dører bør vurderes i en samla vurdering/energiøkonomisering.

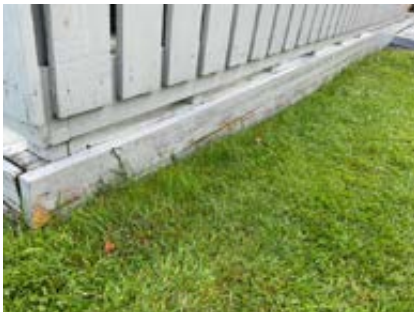
Trekonstruksjoner som er montert mot/nærme terreng, kan føre til redusert levetid og økt vedlikehold.

Trekonstruksjoner montert mot/nærme grunnen

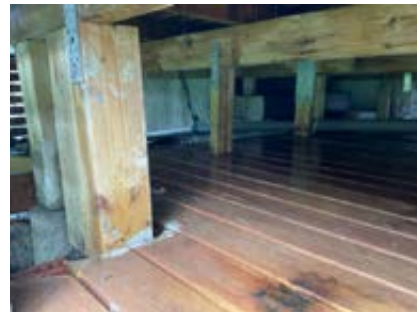
Eldre understøttelser må en regne med har kortere gjenstående brukstid enn nyere konstruksjoner, umiddelbare tiltak skal ikke være nødvendig.

Understøttelser og eldre platting under

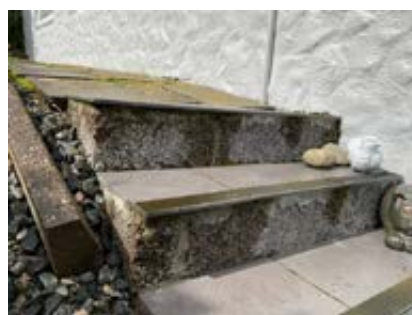
Trappetrinn

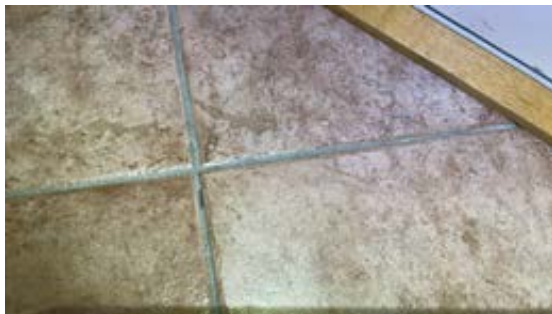
Løs flis vindfang

Utbedring av flis må påregnes.

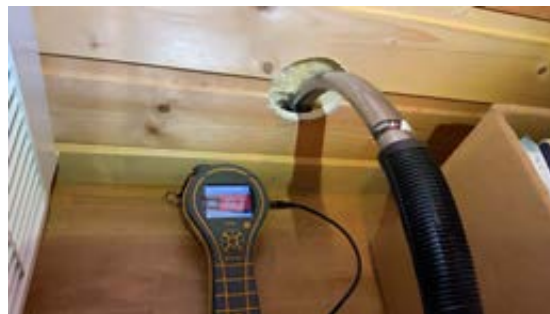
Rom under eller delvis under terreng er de fleste av romma i kjeller. Det er fuktmålt i bod, i rom ved siden av soverom som blei tørka ut og utbedra etter fuktinntrenging og omlegging av takvatn. Gulvet i boda har plater over tilfarere, gulvbelegg. Veggene har panel. Hulltaking er foretatt og det er påvist avvik i konstruksjonen. Hulltaking er foretatt ved/i bod mot terreng ved rom som i følge eier tidligere har hatt fuktinntrenging. Fuktkvotemåling (vekt%) i konstruksjonen ble målt til 24%.

- Det er gjennom hulltaking påvist høyt fuktnivå inne i trekonstruksjonen i hulltakingen, men ikke påvist fuktskader i dette området. Høy luftfuktighet kan over tid føre til muggvekst eller sverting av materialer. Samtidig kan materialer og konstruksjoner bli ødelagt.
- Det er registrert typisk "kjellerlukt"

Målt ca 24 % i hulltaking

- Det påviste fuktnivå gir grunn til å overvåke konstruksjonen jevnlig for å se utvikling over tid, og eventuelt foreta tiltak for å unngå fuktskader.

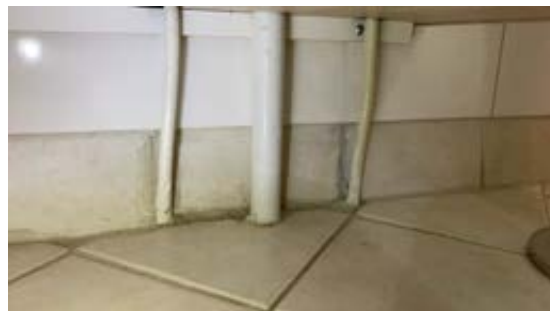
- Det er påvist mangelfull/feil utførelse rundt rørgjennomføringer e.l. som gir fare for fukt i konstruksjonen i våtsone.
- Mer enn halvparten av forventet brukstid er passert på membranløsningen.
- Mer enn halvparten av forventet brukstid er passert på slukløsningen.
- Sluk har begrenset mulighet for inspeksjon og rengjøring.

- Konsekvensen er at det kan oppstå fuktskader i konstruksjonen bak overflatematerialet. Vann kan trenge inn gjennom utette rørgjennomføringer og forårsake fuktskader ved fukttilførsel gjennom enten bruksvann eller lekkasjevann.
- Sluket må sjekkes og rengjøres jevnlig.

Rørgjennomføringer i våtsone ved gulv.
