# Varen 16

RANDABERG SENTRUM

**Stor innholdsrik enebolig i ettertraktet nabolag -  
Solrike uteområde med terrasser, balkonger og  
hage - Garasje**

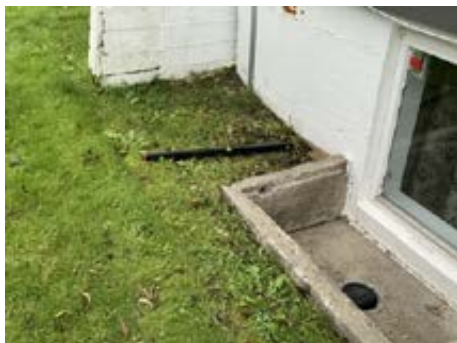
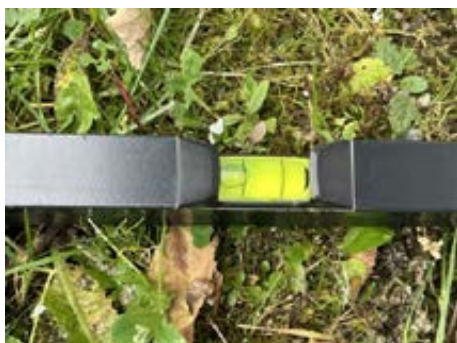
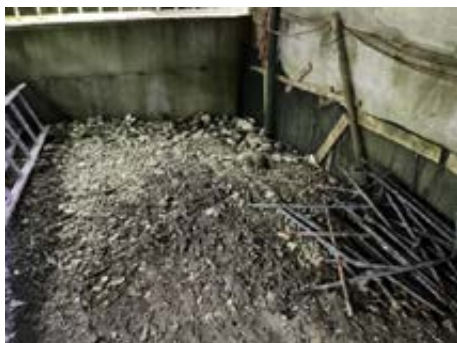
### 6.1 Drenering

- Drenering: terrenget stedvis heller inn mot boligen
- Rom under terreng: Fukt-målinger viser fukt-verdier over faregrense for utvikling av sopp/råteskader (ved hovedstoppekran)
- Vinduer og dører: registreres råteskader i karmen på 2 stk vindu i stue
- Utstyr på tak: ikke er etablert stig-trinn på tilbygg (kun 2 trinn på nedre del)
- Etasjeskille og gulv på grunn: TG3 gis med bakgrunn i standardens krav til godkjente måleavvik.
- Vaskerom/bad: glipe/sprekk i belegg/membran under dusj. Ved fukt-søk er det registrert forhøyede målinger. Våtrom har ingen ventilasjon
- Garasje: fukt/råte i ytterkledning og vindu. Tekking renner og nedløp får TG 2.

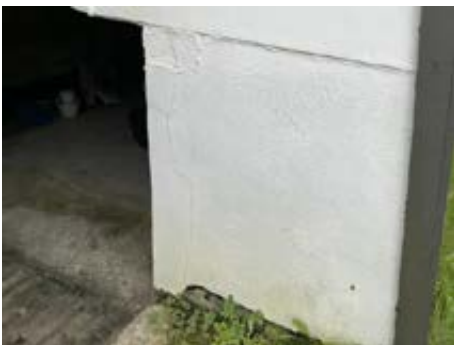
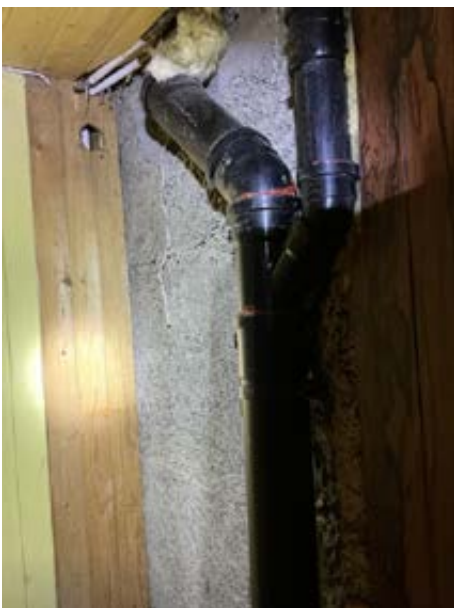
## 6.2 Grunnmur og fundament

- Grunnmur: sprekker i murte/pussede fasader
- Støttemur: registreres skjevhet/retningsavvik som følge av jordtrykk eller telebelastning
- Balkong, terrasse, platting: pga alder og spredt fukt/råteskade på noen terrassebord, trinn i trapp og håndrekk. Høyde på rekkverk er 84,5 cm. Åpninger i rekkverk til trapp har for store åpninger
- Balkong, terrasse, platting
- Vinder og dører: pga alder
- Yttervegger: registreres sprekker i fasadene og stedvis fukt/råteskader i trekledning. Liten avstand mellom ytterkledning og bakke
- Renner og nedløp: normal slitasje og alder
- Takkonstruksjon: Noe sig/skjevhet i drager/konstruksjon over balkong
- Taktekking: normal slitasje
- Ildsted/Skorstein: pipen har kun 2 sider synlig

Grunnmur med synlig siporex i innvendig kjeller.

Normaltid for vedlikehold av pussede flater. Bom og løs puss hugges ned. Ny puss påføres. Intervall 20 – 30 år.

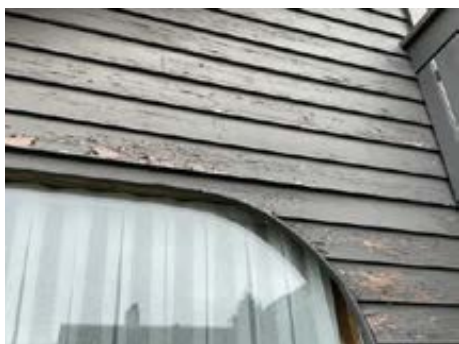
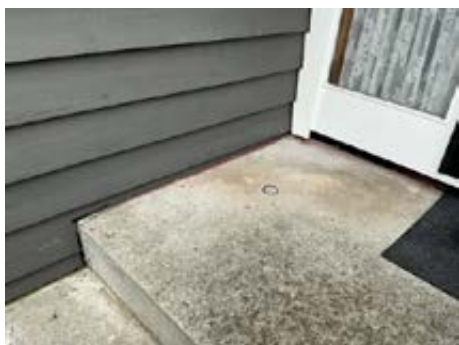
## 6.8 Yttervegger

Type fasade

Liggende kledning, Annet

Bytte av dårlig kledning må påregnes. Det anbefales en avstand fra bakker til ytterkledning på 15 cm. Det anbefales å etablere muse-tetting bak hele kledning. Å ikke bruke musebånd under kledningen kan føre til at mus og gnagere får fri tilgang til husets vegg-konstruksjon, noe som gir økt risiko for gnager-skader og lukt. Det anbefales å pusse vegg som ikke er pusset for bedre tetting.

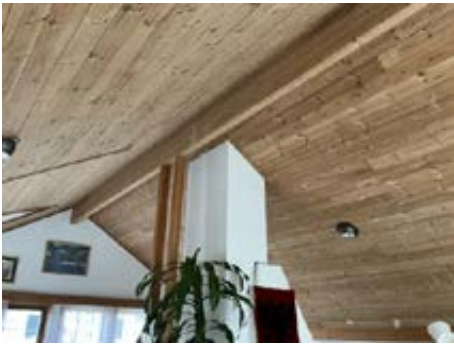
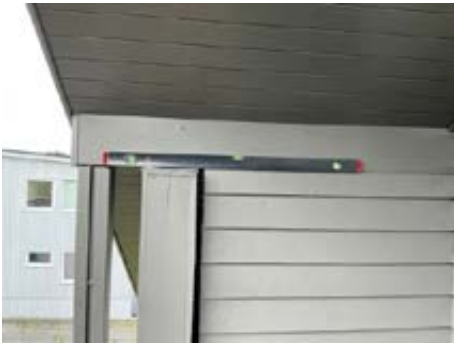
Noe sig i konstruksjon over balkong.

Inspeksjon og vurdering av takkonstruksjonen anbefales når forholdene gjør det mulig (lufting av takkonstruksjon). Det anbefales å etablere søyler under søyler til tak-utstikk og forankre søyler med fundament mot bakke.

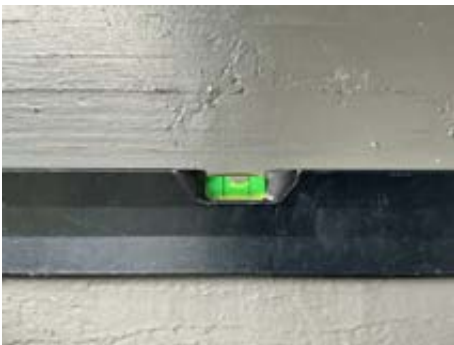
Ved nivellering med vader er det registrert en høydeforskjell på 13 mm.

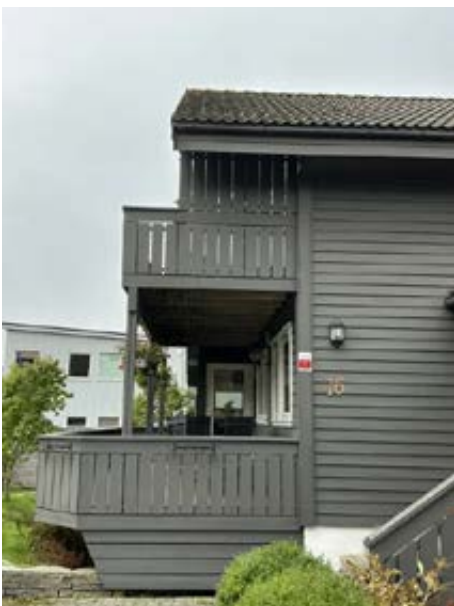
Søyle fra takkonstruksjon på til balkong uten søyle under. Det er lagt dobbel bjelke på balkong.

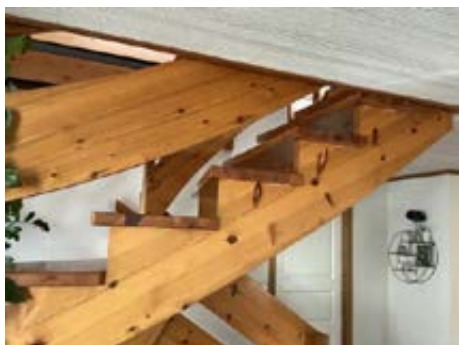
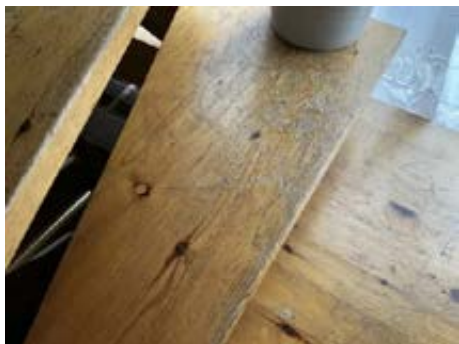
Noen trinn fremstår som slitt.

Det anbefales å montere rekkverk etter gjeldene standard.  
Krav til høyde på rekkverk er 90 cm og hånd-rekke på begge sider.  
Maks tillatt åpning mellom vertikale åpninger i rekkverk er 10 cm. Avstand mellom trinn max. 10 cm.  
Maks avstand mellom horisontale åpninger i rekkverk er 2 cm.

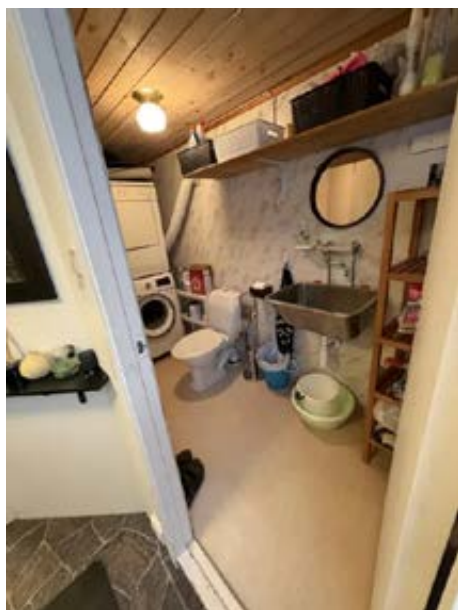
| <b>Det er behov for totalrenovering av våtrommet!</b> | |
| Det er foretatt hull-taking med 73 mm hull-bor fra tilstøtende gang. Hull-taking er foretatt fra tilstøtende rom mot våt-sone uten å påvise avvik. TG 3 på grunn av glippe/sprekk i belegget /membran under dusj. Ved fukt-søk er det registrert forhøyede målinger. Våtrom har ingen ventilasjon. | |

Glippe/sprekk i belegg/membran under dusjsone.
