# Øvre Skjong 3

Enebolig med garasje og fin plassering på Skjong

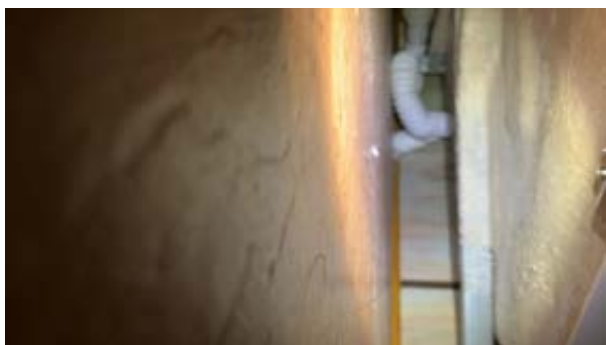
Oversikt bac hovedetasje

Det er ikke sluk i rom, kun rør fra kabinett i gulv.

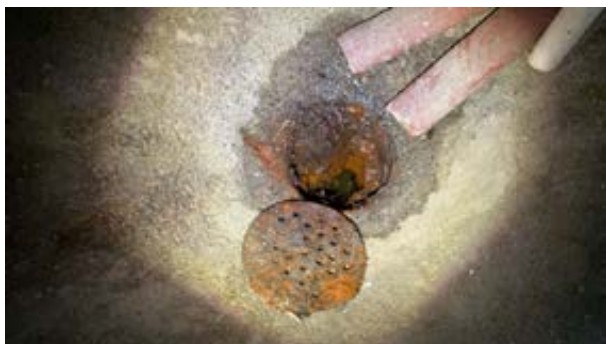
Sluk vaskerom

Våtrommet må oppgraderes for å tåle normal bruk etter dagens krav. Vaskerommet har eldre vaskekjellerstandard og ingen form for tettesjikt. Det er eldre støpejernssluk, rommet har ingen ventilering. Det er påvist fuktskjolder i åpning i innvendig tak i rommet.
