# Stemlandveien 7, Valnesfjord

STOR OG FLOTT ENEBOLIG- OPPUSSET 2017-2026

# Stemlandveien 7

Eldre bygning ombygget til enebolig i 1992.  
Betydelig oppusset 2017-2026. Nytt bad 2018. Ny  
kjøkkeninnredning 2024

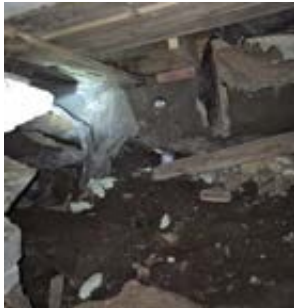
## TG 11 Krypjkjeller - 2

- Det er ikke adgang til deler av krypjkjelleren. Krypjkjeller er kun vurdert i tilgjengelige deler. Krypjkjeller regnes for å være en risikokonstruksjon som er utsatt for fukt- og råteskader i bunnsvill, trebjelkelaget og andre tilstøtende konstruksjoner, på grunn av fuktighet fra grunnen og kondensering ved temperaturforskjeller. Selv om det ikke er avdekket tegn på skader, betyr ikke dette nødvendigvis at det ikke foreligger skader i eller i forbindelse med krypjkjelleren.

Det hadde vært greit å legge plast på jordgulvet i hele krypkjeller, for å redusere luftfuktigheten i luften. Slike gamle krypkjeller i bygning er laget slik at varme fra 1. etasjen sikrer noe uttørking. Å ettermontere en fuktstyrt elektrisk avfukter er en utmerket metode for å få kontrollen på fukten i enhver krypkjeller.

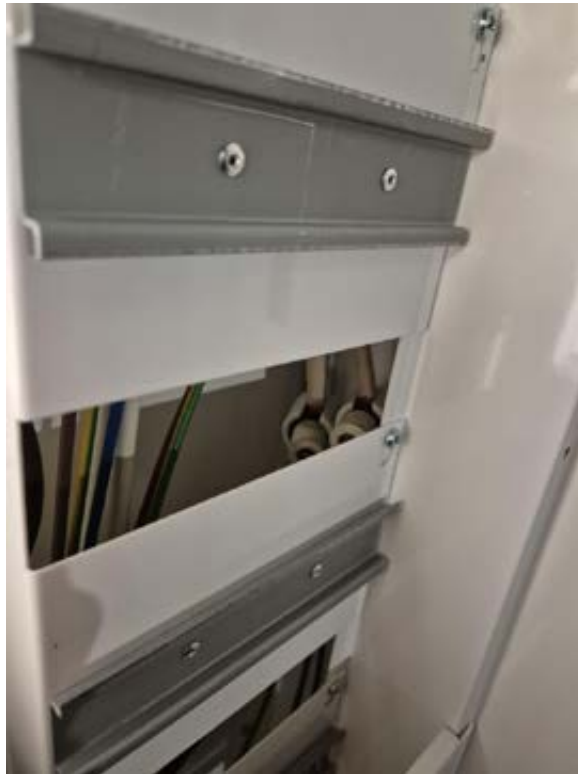
Beskrivelse: Skjøt i sikringsskap 2, Filnavn: 20241216\_102802.jpg
