# Våglandsvegen 191

VÅGLAND

Befaringsdato: 25.08.2026

Rapportdato: 07.09.2026

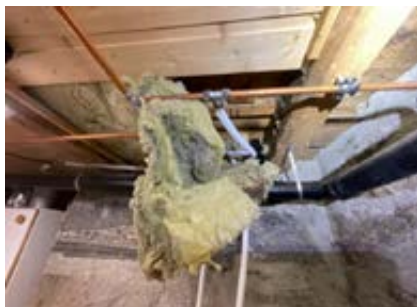
- Eier opplyser at det er/har vært registrert skadedyr i kjeller. Ved befaring ble det registrert muselort ved avløpsrør fra bad nede i kjeller.

- Opplysninger om skadedyr kan indikere risiko for skader på konstruksjonen og hygieniske utfordringer. Selger har åpnet opp og registrert at det ikke var flere innganger for mus. Disse skal nå være tettet.

Muelort observert opp på isolasjon i bjelkelaget.

Selger åpnet opp i området hvor det ble observert muselort, det var ikke mer enn det som ble observert ved befaring. Selger foretar tetting der det er tegn til innganger og lukker konstruksjon.

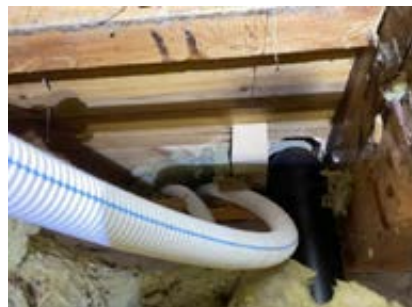
Mulige inngangsveier ved avløpsrør gjennom bjelke.

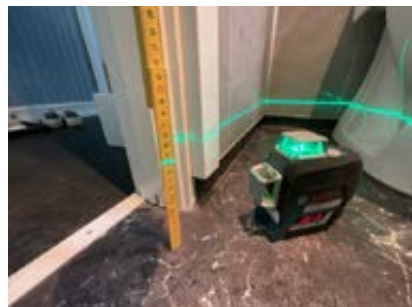
Kontrollmåling fallforhold, topp belegg ved dør.

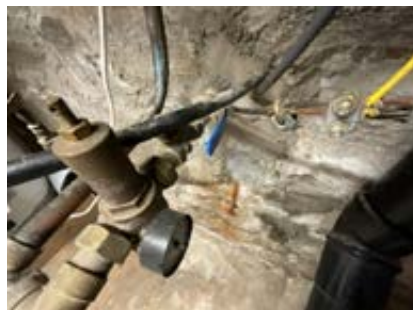
Stoppekran i kjeller.

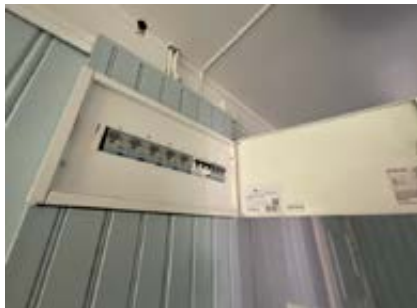
Sikringsskap i 2. etasje

Det foreligger ikke samsvarserklæringer på eldre arbeider.
