# Bjørkesvingen 13

MALMEFJORDEN

**Malmefjorden- Nyere enebolig over tre plan-  
hybelleilighet- flott utsikt- garasje!**

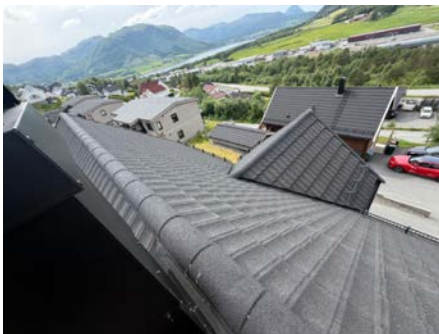
Taket er teknet med Decra/Powertekk plater fra byggeår. Takteking er besiktiget fra taknivå. Undertak og øvrig takkonstruksjon er fra samme periode.

Oversiktsbilde av takteking, ingen avvik påvist.

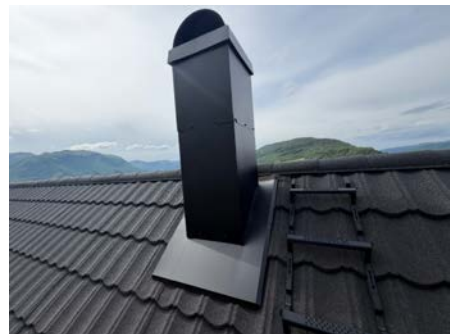
Skorsteinen over tak er utført med heldekkende pipebeslag som gir værbeskyttelse mot nedbør og inntrengning av fukt. Skorsteinen er ført opp over tak med en høyde som er minimum 80 cm over mønenivå.

Skorstein over tak.

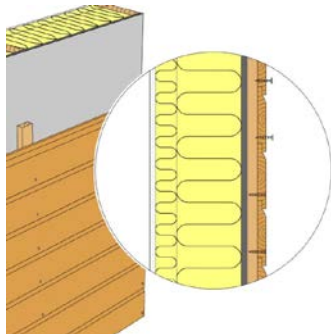
For liggende dobbelfalset kledning skal spikeren plasseres i den nedre tredjedelen av bordet, vanligvis cirka 25 til 30 mm opp fra den synlige underkanten.

Illustrasjon.

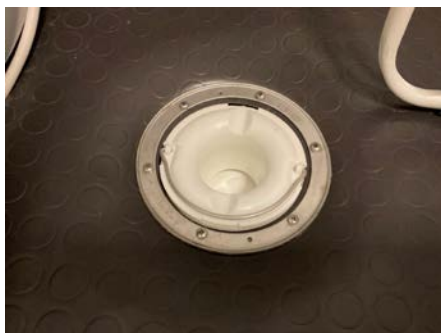
Rommet har plastsluk med vinylbelegg på gulv som tettesjikt/membran. Vinylbelegg er ført ned i sluk og klemmt bak klemring. Våtromsplater på vegger som tettesjikt.

Sluk, synlig vinylbelegg ført ned i sluken og korrekt klemmt under klemring.

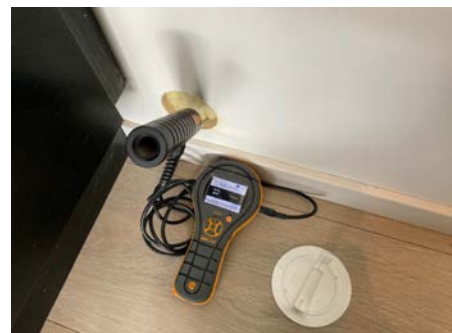
Hulltaking er foretatt fra tilstøtende rom uten å måle forhøyet fuktverdier i bakvegg eller i bunnsvill. Våtrommet er også fuktkontrollert med egnet fuktmåleverktøy og det er ikke påvist unormale forhold ved fuktsøk i relevante våtsoner i gulv og vegger.

Hulltaking og fuktmåling, ingen fukt eller andre avvik registrert i borehull. Hull blir blendet forsvarlig.

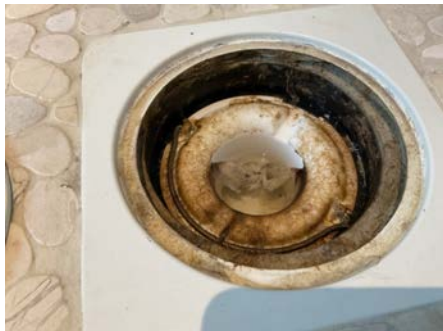
Det er plastsluk og smøremembran med ukjent utførelse. Det er påvist spor etter membran/slukmansjett klemt bak klemring i sluken. Vurdert ut i fra utførelse i sluk og alder.

Sluk, det er spor etter membran som er klemt under klemringen.

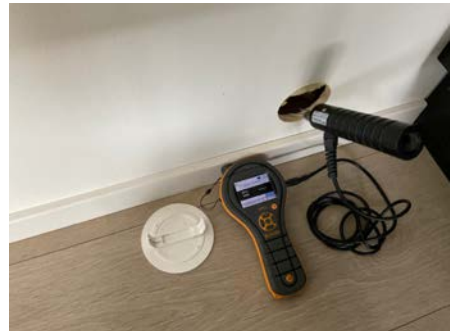
Hulltaking er foretatt fra tilstøtende rom uten å måle forhøyet fuktverdier i bakvegg eller i bunnsvill. Våtrommet er også fuktkontrollert med egnet fuktmåleverktøy og det er ikke påvist unormale forhold ved fuktsøk i relevante våtsoner i gulv og vegger.

Hulltaking og fuktmåling, ingen fukt eller andre avvik registrert i borehull. Hull blir blendet forsvarlig.

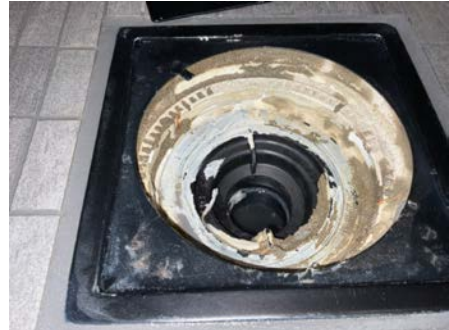
Det er plastsluk og smøremembran med ukjent utførelse. Det er påvist spor etter membran/slukmansjett klemt bak klemring i sluken. Vurdert ut i fra utførelse i sluk og alder.

Sluk. Spor etter membran klemt under klemring.

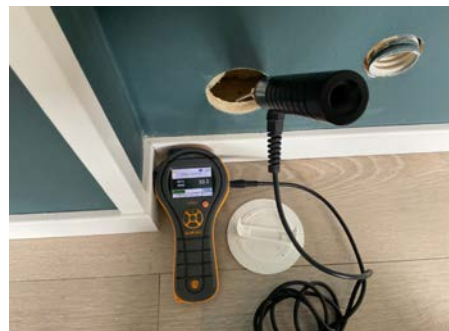
Hulltaking er foretatt fra tilstøtende rom uten å måle forhøyet fuktverdier i bakvegg eller i bunnsvill. Våtrommet er også fuktkontrollert med egnet fuktmåleverktøy og det er ikke påvist unormale forhold ved fuktsøk i relevante våtsoner i gulv og vegger.

Hulltaking og fuktmåling, ingen fukt eller andre avvik registrert i borehull. Hull blir blendet forsvarlig.

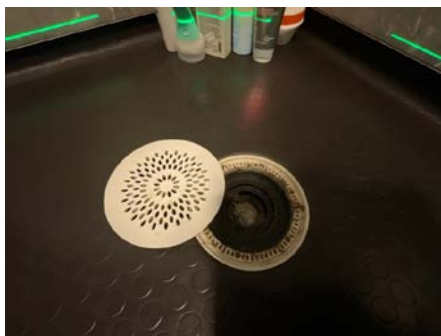
Rommet har plastsluk med vinylbelegg på gulv som tettesjikt/membran. Vinylbelegg er ført ned i sluk og klemmt bak klemring.

Sluk, synlig vinylbelegg ført ned i sluken og korrekt klemmt under klemring.

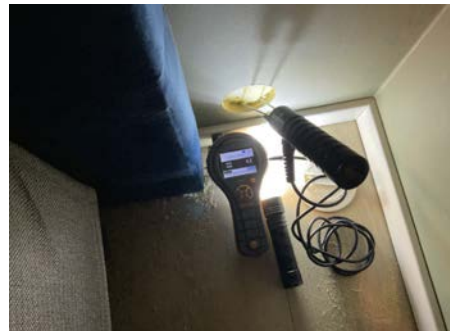
Hulltaking er foretatt fra tilstøtende rom uten å måle forhøyet fuktverdier i bakvegg eller i bunnsvill. Våtrommet er også fuktkontrollert med egnet fuktmåleverktøy og det er ikke påvist unormale forhold ved fuktsøk i relevante våtsoner i gulv og vegger.

Hulltaking og fuktmåling, ingen fukt eller andre avvik registrert i borehull. Hull blir blendet forsvarlig.
