Bautevegen 122

HJØRUNGAVÅG

HJØRUNGAVÅG - Tomannsbolig over 3 etasjer fint beliggende på fin utsiktstomt i langs Bautevegen | totalrenoveringsobjekt

Befaringsdato: 07.01.2026

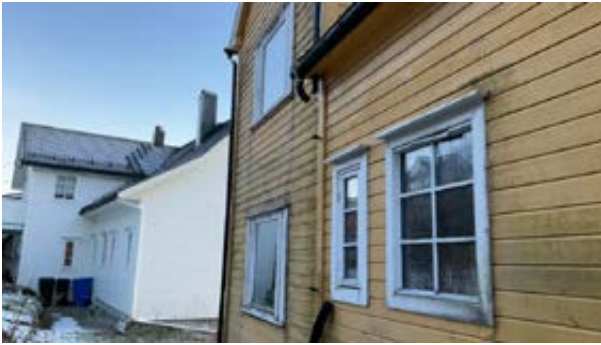
TG 3 Veggkonstruksjon

• Veggkonstruksjon: Det er ingen eller liten lufting i nedre kant av kledning mot grunnmur. Det er påvist råteskader i veggkonstruksjonen. Det er påvist spredte råteskader i bordkledningen. Bordkledningen har en del soppvekst, fuktskader, avskallinger og manglende maling. Deler av bordkledningen har ikke lufting, og det mangler tetting mot skadedyr der bordkledningen har lufting. Det mangler noe bordkledning frontfasade, her er det synlige fukt og råteskader i ytterveggen. Innvendig har yttervegger en del større fukt og råteskader.

Yttervegger i loft og bindingsverk med liggende malt bordkledning. Bordkledning er vurdert fra bakkenivå av sikkerhetsmessige årsaker.

Sperreband for skadedyr må monteres for å hindre at skadedyr fortsetter å komme inn i boligen. Uten tiltak vil ytterligere bygningsskader oppstå.

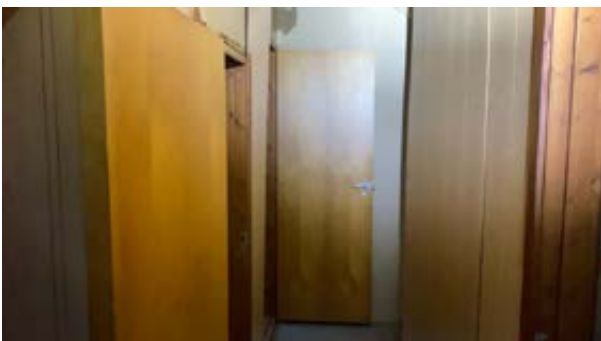
TG 3 Overflater

- Det er stedvis påvist synlige skader på overflater.
- Overflater har en del slitasjegrad utover det en kan forvente.
- Det er påvist fuktskader på overflater.

Gjenstående ikke sanerte overflater på loftet er slitte. Overflatene har stedvis fuktskader og en sviskade.

- Overflater må utbedres eller skiftes.
- Gjennomføre ytterligere undersøkelser og foreta utbedring av skade.

Overflater på loftet bør oppgraderes og skiftes ut. Det er stor sannsynlighet for skjulte fuktskader og skader etter skadedyr bak kledningen, noe som kan medføre ytterligere behov for tiltak og utskiftinger.

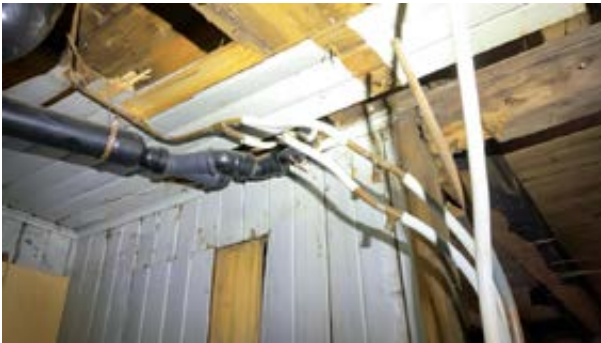
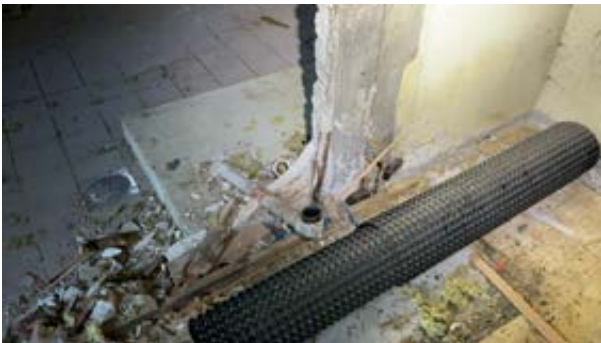
TG 3 Avløpsrør

- I forbindelse med oppgradering av våtrom vil det være naturlig med utskifting av rør.
- Tidspunkt for utskifting av avløpsrør nærmer seg.
- Skal avviket lukkes, må løsning på lufting av kloakk etableres.

Gjenstående røropplegg må rives, og nytt røropplegg må monteres. Uten tiltak øker faren for lekkasjer.
