# Hildrestrandvegen 828

**Enebolig med stor tomt og renoveringspotensial  
- landlig beliggenhet på Hildre nær Brattvåg**

# Tilstandsrapport

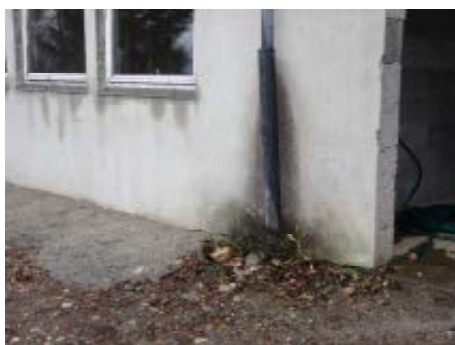
Taknedløp avsluttet over bakkenivå

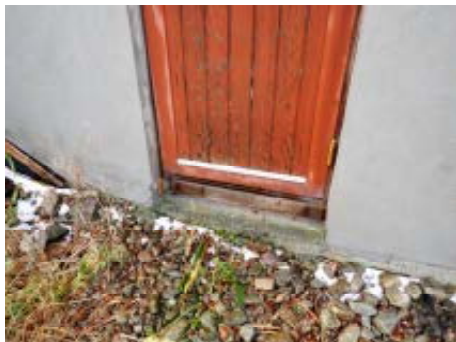
Ikke tetting under kjellerdør nord - åpning under dør. Rustskader dørhengsler.

Ikke støpt under kjellerdør nord
