# Valnesveien 291

RENOVERING- OPPUSSINGSOBJEKT PÅ VALNES

# Tilstandsrapport

Befaringsdato: 26.11.2025

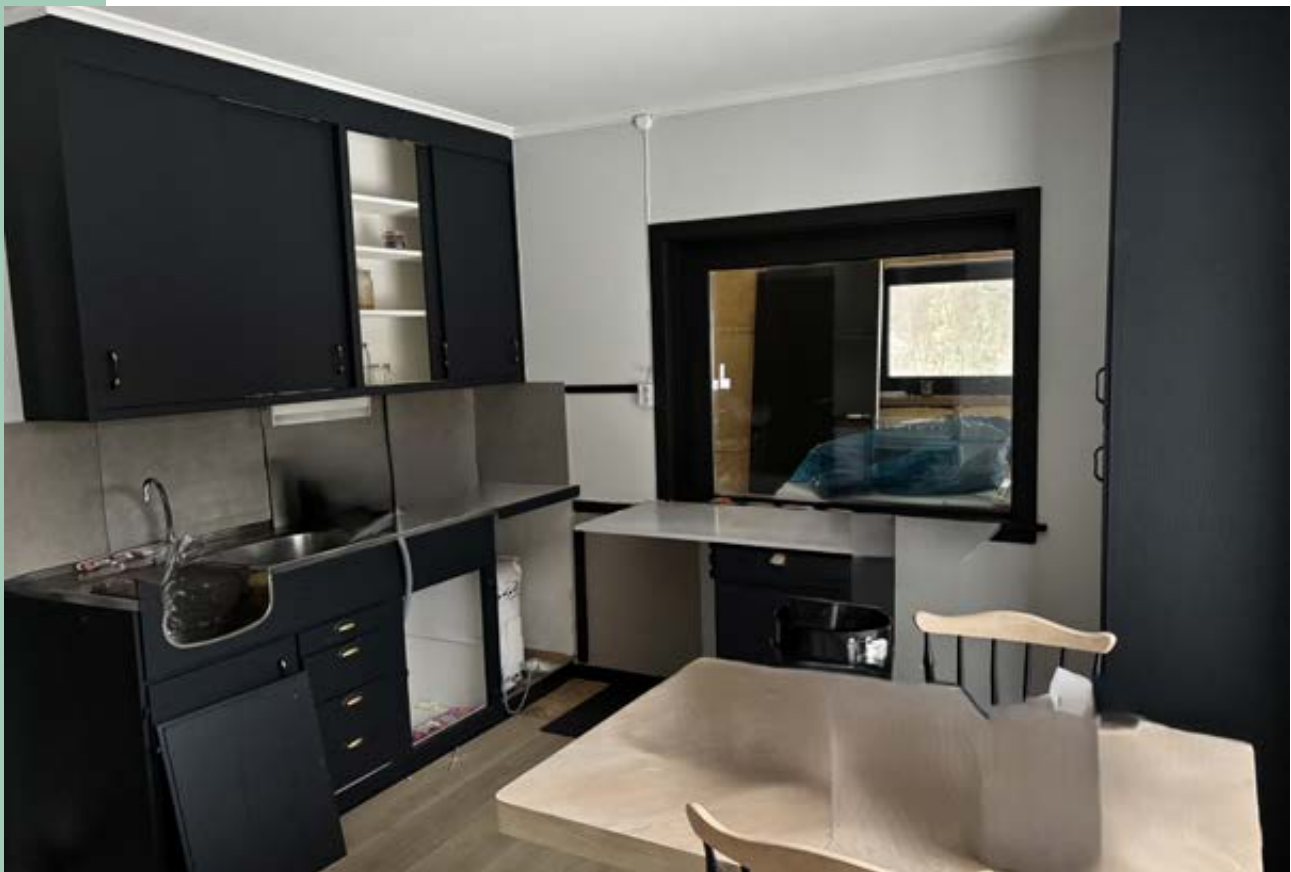
Kjøkken under renovering.jpg

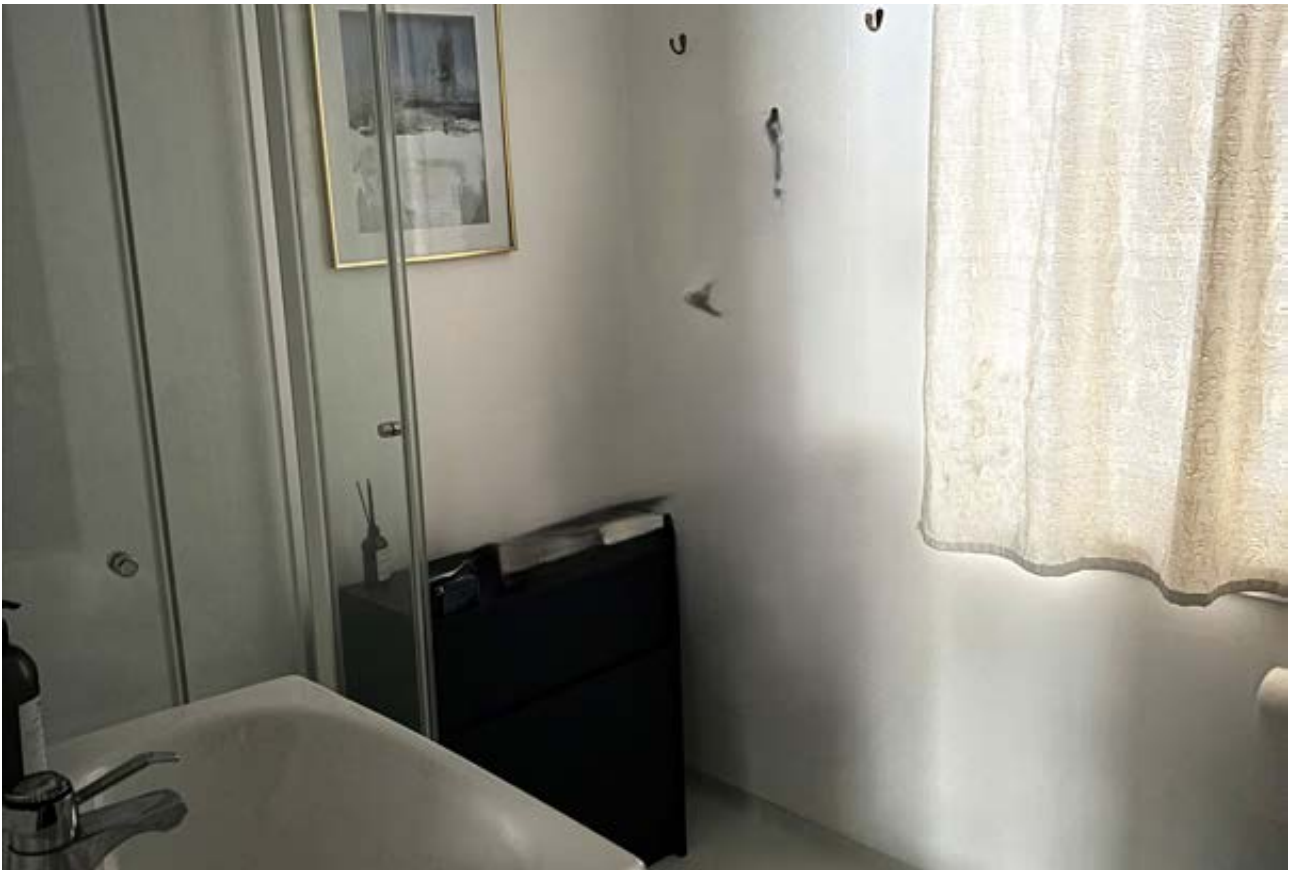
Del av baderommet i etasjen.jpg

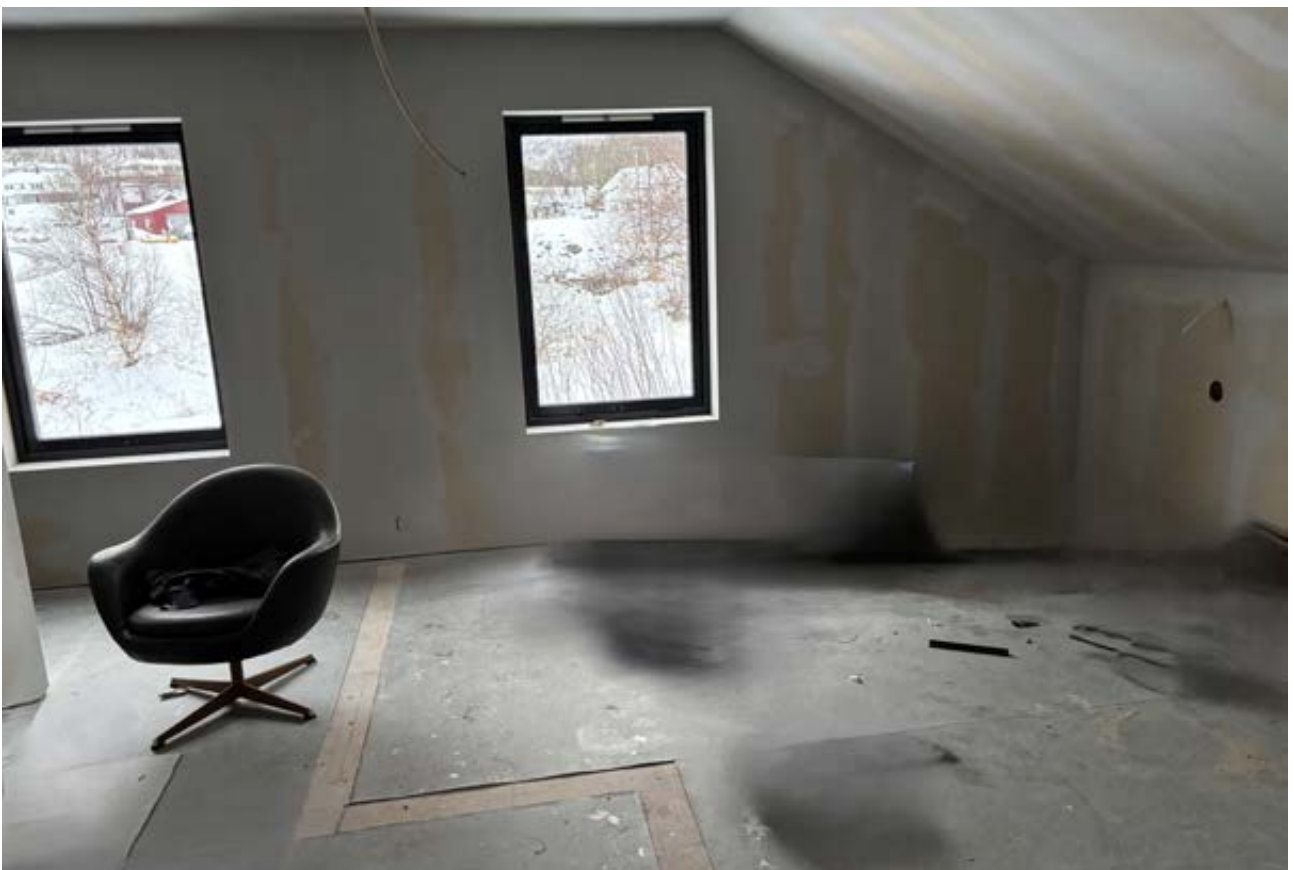
Bilde av soverom i 2 etasjen - under renovering

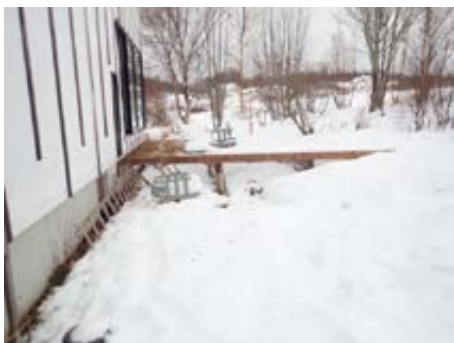
Påbegynt altan

For å ferdigstille altan må det etableres dekke og rekkverk.

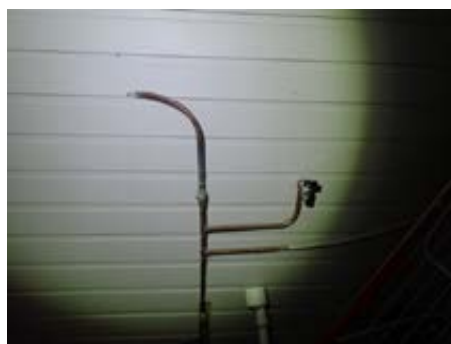
Det er påvist ufagmessig utførelse av vannledninger. Mer enn halvparten av forventet brukstid er passert på innvendige vannledninger. Vannet var stengt på befaringsdagen. Armaturene på kjøkken og bad var fråsset fast. Fare for frost skader i vannrør og armatur må påregnes.

Vannrør - delvis åpen og delvis skjult

utskiftning av rør. Anlegget bør sjekkes av fagperson. Eldre vannrør har blant annet større sannsynlighet for lekkasjer, noe som kan føre til omfattende og kostbare vannskader i boliger. Anlegget bør sjekkes av fagperson før vannet/stoppekran åpnes.

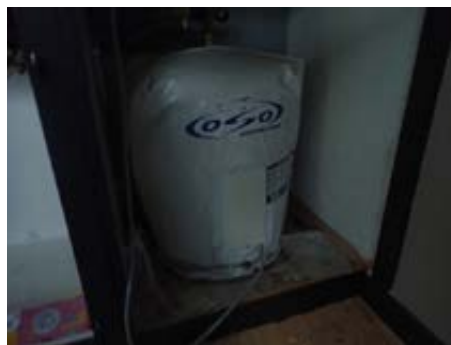
Liten vvb i kjøkkenbenk.

- Det bør etableres tilfredsstillende el-tilkobling etter gjeldende forskrift.

Det må påregnes å skifte vvb til en større bereder.

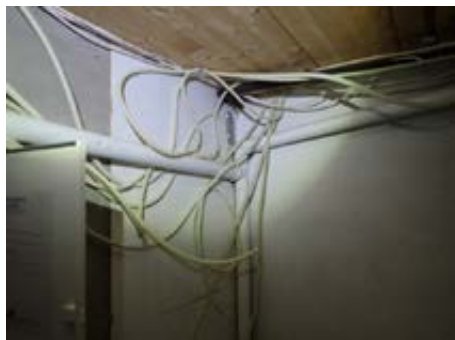
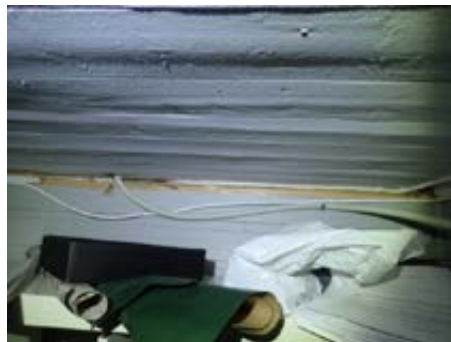
Løse trekkerør og løse el-kabler etc.

Det anbefales utvidet el-kontroll av anlegget på bakgrunn av avvikene som er avdekket i boligen.

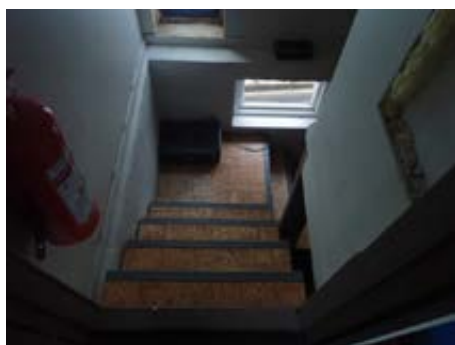
Kjellernedgang

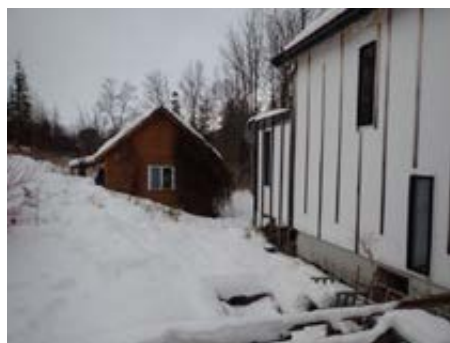
Overflatevann skal hurtigst mulig vekk for å unngå unødvendige fuktbelastninger på utvendig fuktsikring og drenering. Det anbefales terrengjustering for å få riktig fall langs grunnmuren. Ideelt bør det i en avstand på ca. 3 meter være god helning vekk fra husets grunnmur.

Terreng faller inn mot boligen

Det bør foretas terrengjusteringer.

**Kostnadsestimat: 20 000 - 100 000**

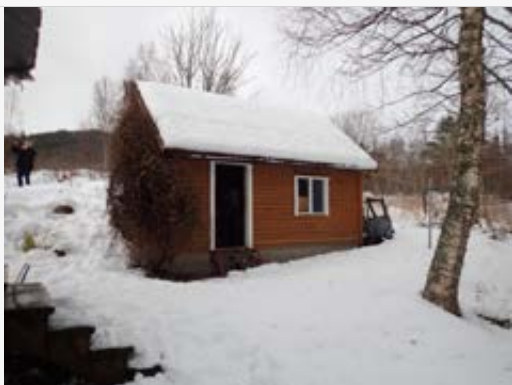
## Uthus

Uthus er oppført i enkel bindingsverk over betong ringmur. Saltak teknet med eternitt plater over lekter. Taket var overdekt med snø på befaringstidspunktet. Det er antydning til lekkasje på en plass i eternittplate.

Utvendig med liggende bordkledning direkte på staven. Sprekk i grunnmuren.

Det må påregnes stedvis fukt og råteskader i utvendig kledning.
