# Haukåsbakken 3

TOMANNSBOLIG, VERTIKALDELT · TILSTANDSRAPPORT  
MED VERDITAKST

6240 ØRSKOG

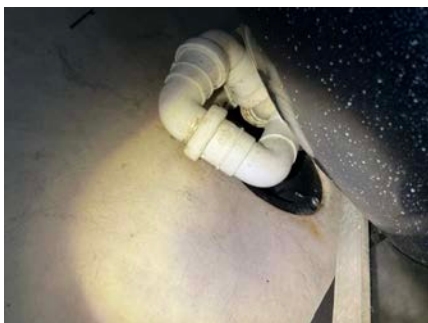
### **TG1** A.2.1.8 - Kontroll i tilliggende konstruksjoner

Hulltaking er foretatt fra knekott bak badekar, det er målt 8 vekt% fuktighet, tørt treverk.

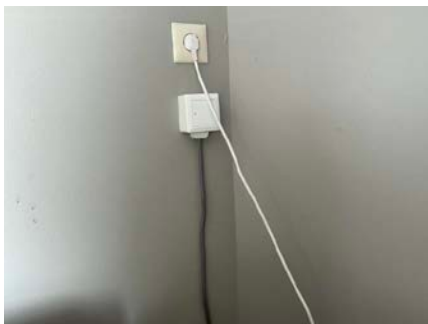
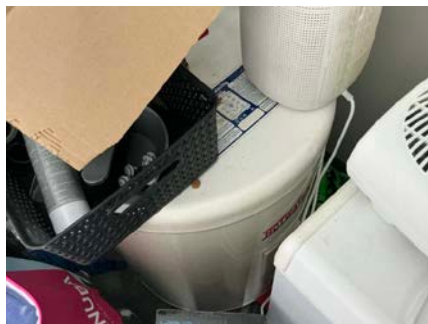
Avvik: Varmtvannstank har passert 20 år og har usikker fremtidig funksjon, jf. punkt C.5 og tabell C i NS 3600:2025. Alder tilsier at komponenten er i sluttfasen av forventet levetid, med økt sannsynlighet for svikt

- Det foreligger forhøyet risiko for lekkasje eller funksjonssvikt, som kan medføre vannskader og behov for akutt utskifting. Eventuelle skader kan få konsekvenser for tilstøtende bygningsdeler.
- Det anbefales å planlegge utskifting av varmtvannstanken. Forebyggende utskifting bør påregnes på kort sikt for å redusere risiko for skade og driftsstans

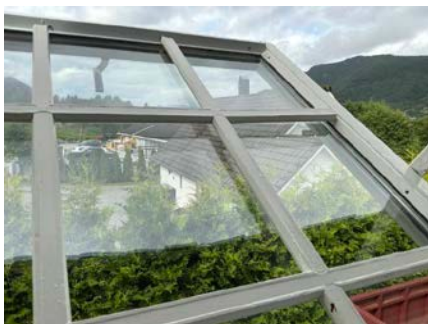
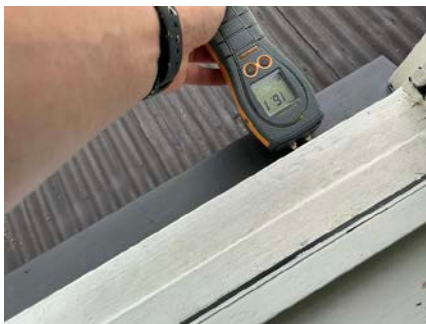
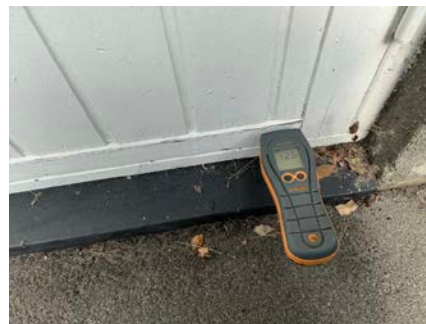
Avvik: Vinduer og enkelte dører har stedvis endel slitasjegrad som vil kreve vedlikehold.

- Lokal utbedring/utskifting av værslitte og oppsprukne vinduer/dører bør utføres.
- Dersom tiltak ikke gjennomføres, kan skadeutviklingen fortsette med økt risiko for fuktinntrengning, videre nedbrytning og redusert levetid på konstruksjonene.
