# Fjordvegen 377

TOMREFJORD

Befaringsdato: 19.04.2024

# Tilstandsrapport

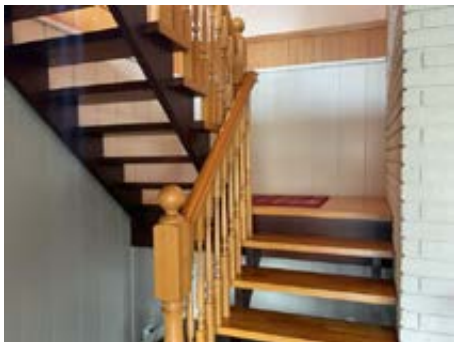
Det mangler håndløper på vegg i trappeløpet.

- Håndløper bør monteres, men det var ikke krav på byggetidspunktet.
- Det er ikke krav om utbedring av åpninger opp til dagens krav.

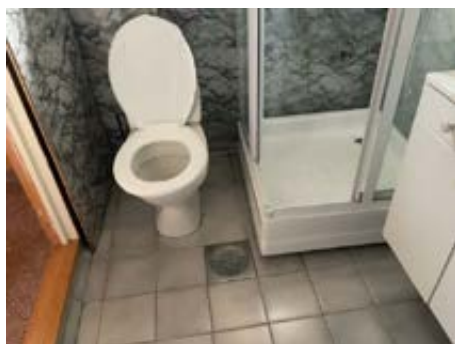
Dusjkabinett og wc i rommet.

- Våtrommet må totalrenoveres. Alle forhold med tettesjikt, våtsone, sluk m.m. må dokumenteres.

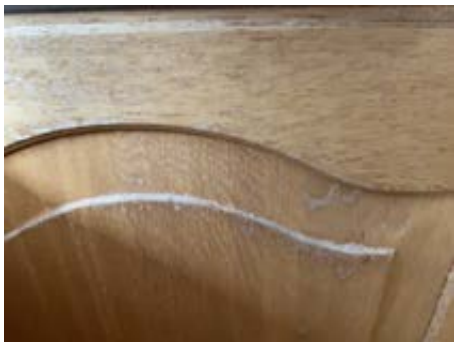
Slitasje på fronter benkeskap.

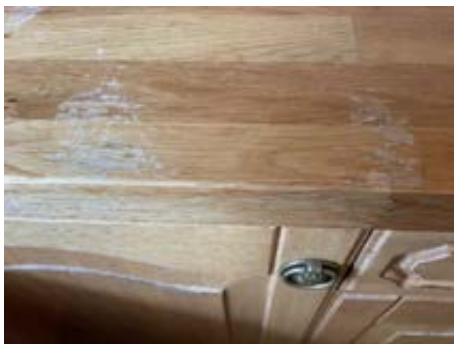
Slitasje på benkeplate og fronter.
