# Kilaveien 267 til salgs

NEDLAGT SMÅBRUK I TJONGSFJORDEN - 271 DEKAR

# Kilaveien 267

**Renoveringsobjekt i Tjongsfjord - Enebolig m/  
garasje og fjøsbygning - Stor eiendom på 217  
dekar**

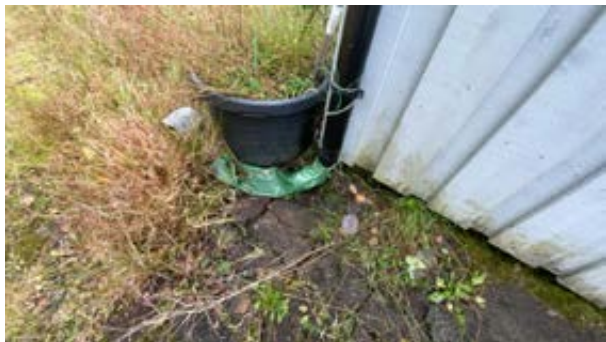
Taknedløp ført til terreng

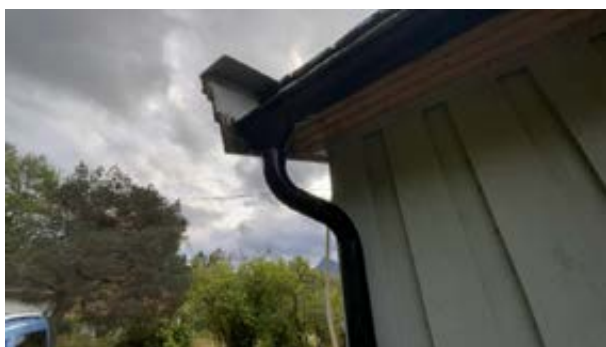
Takrenner og nedløp i stål.

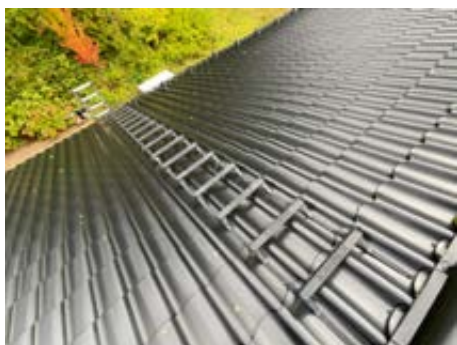
Fastmontert stige til pipe. Snøfangere montert på del av taket.

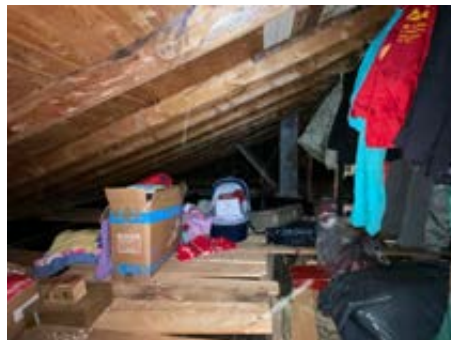
Takkonstruksjon opprinnelig bygg.

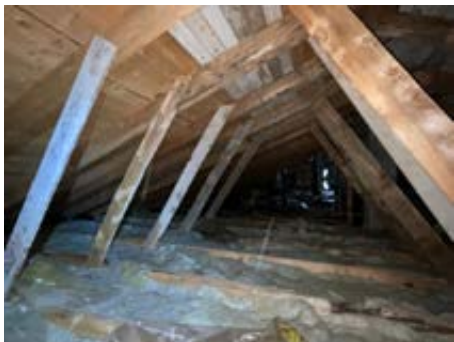
Takkonstruksjon tilbygg stue

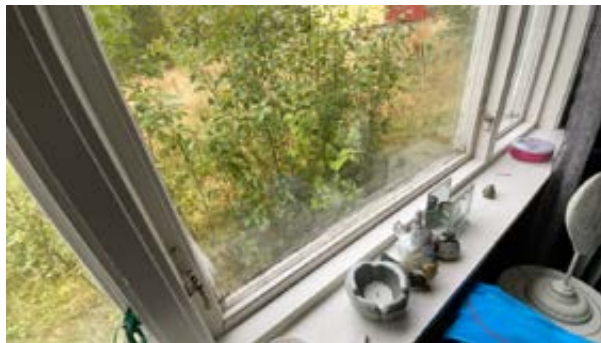
vindu i stue

- Det må påregnes noe vedlikehold og at enkelte vinduer må skiftes ut.

Tiltak med vedlikehold må utføres. Utskifting av enkelte vinduer kan påregnes.

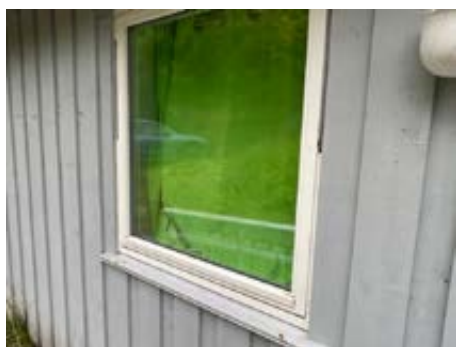
## TG 1 Vindu - bod

Vindu i bod ved inngangsparti skiftet 2011.

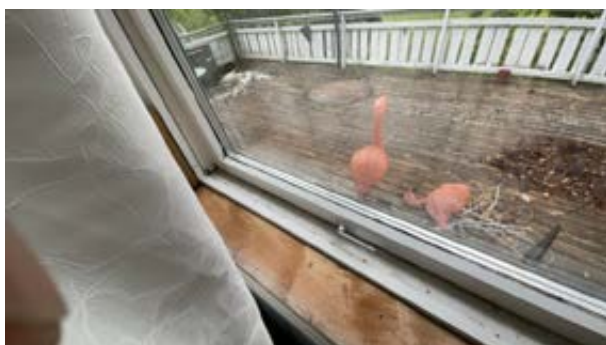
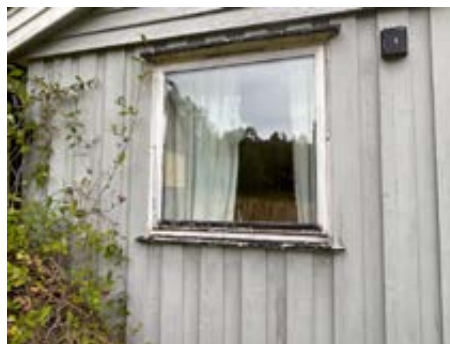
## TG 3 Vinduer - soverom

Vindu i soverom er glidehengslet med isolerglass.

Tiltak må utføres. Vinduer må påregnes utskiftet.

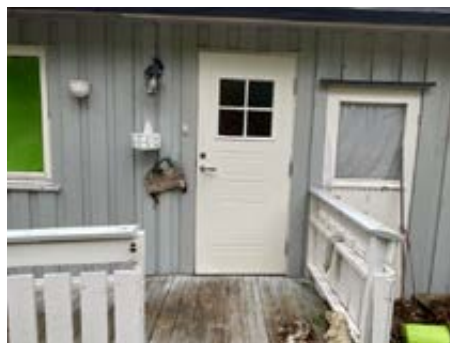
## TG 1 Dører

Hovedinngang har malt tredør med glass.

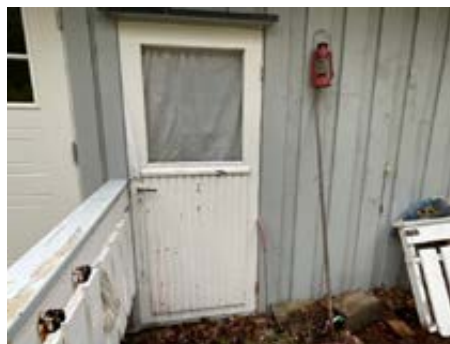
## TG 2 Dører - kjeller

Dører til kjeller er enkle tredører med glass i øvre del.

Dører må vedlikeholdes. Oppgradering av dører må vurderes.

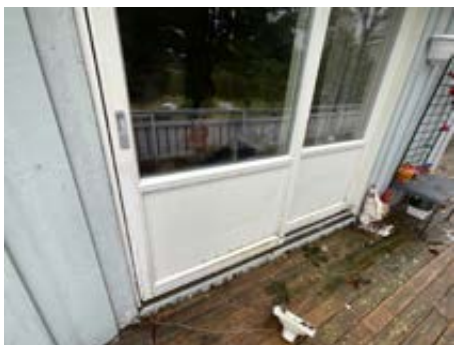
## TG 2 Balkongdør

- Det er påvist avvik rundt innsettsdetaljer.
- Karmene i dører er værslitte utvendig og det er sprekker i trevirket.

Skyvedør til balkong

- Det må foretas lokal utbedring.

Døren må vedlikeholdes. Utvendig omramming må kontrolleres, tiltak påregnes.

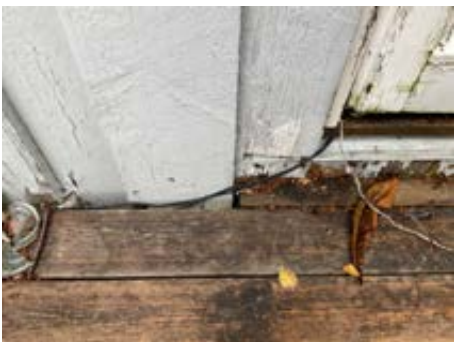
Detalj beslag under dør.

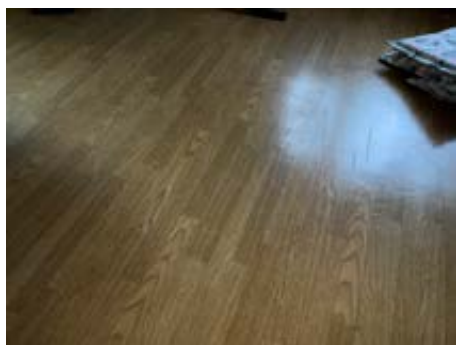
Gulv i kjøkken har fuktskade ved oppvaskkum. Gulv i stue har flekkvis skader i overflaten.

Slitasjemerker i overflaten, gulv stue.

Tiltak må utføres på skadete gulv. Kjøkkengulv må skiftes. Gulv i stue må vurderes oppgradert.

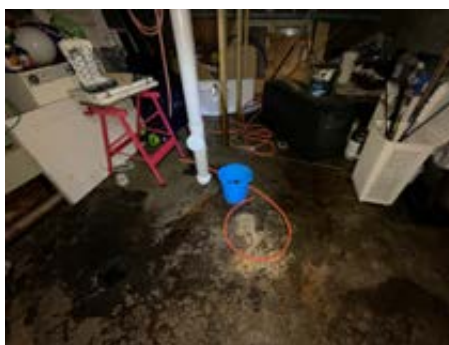
- Det er påvist synlig fuktighet på mur/gulv i kjeller.
- Det er påvist synlige fukt/råteskader i treverk i underetg./kjeller, hulltaking er derfor ikke nødvendig

Kjeller er i sin helhet fuktig og det er enkelte steder vann på gulvet. Råteskade påvist i svill på grunnmur/ skillevegg. Ved befaring rant vann fra fordelingsstokk for vann (rør i rør) etter oppstått frostskaade sist vinter.

Fukt i søyler under bad.

- Det må foretas tiltak for å redusere/begrense fuktgjennomtrenging inn i kjeller.
- Det må foretas tiltak for å utbedre årsak til fukt-/råteskadene samt utbedre råteskadene

Frostskaadede deler av rørinstallasjonen må skiftes. Årsak til fukt i kjeller må avdekkes, drenering må vurderes. Medtatt sum i denne post er kontroll av rørinstallasjon med skiftnig av frostskaadet del.

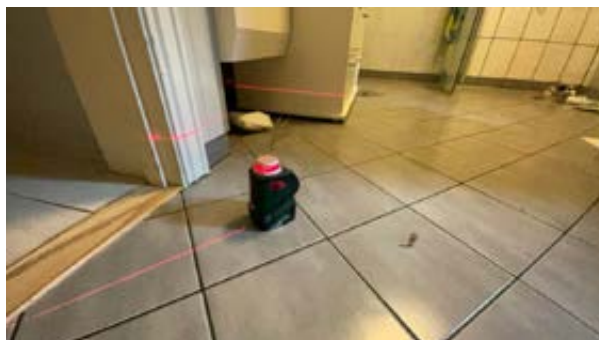
- Det er mulighet for at det kan forekomme vannlekkasje på våtrommet hvor vann ikke vil gå til sluk.

Gulvet har stedvis lite motfall som vil gjøre at fritt vann på gulvet vil søke mot dør ved lekkasje fra vanninstallasjoner i rommet.

Tilstandsgrad satt ut fra flatt gulv uten sikring som forhøyet kant på membran i dør. Dette vil medføre at vann ved lekkasje vil ledes til tørre rom. Beløp medtatt i kostnadsestimat er for etablering av sikring i dør. Kostnader for endring av fall i badrom ikke medtatt.

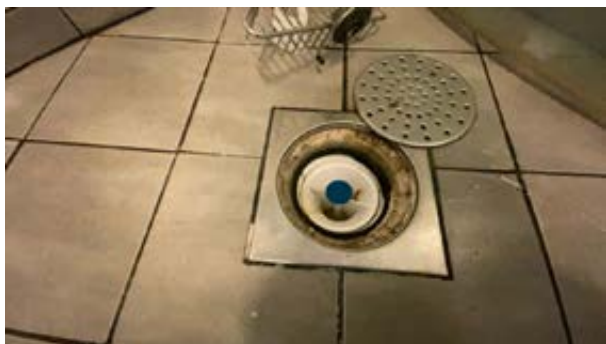
Sluk i dusj

Nærmere undersøkelse bør utføres. Dokumentasjon for membran bør innhentes om mulig. Membran må føres opp til 15 mm over flis i dør for sikring mot vann til tørre rom ved lekkasje.

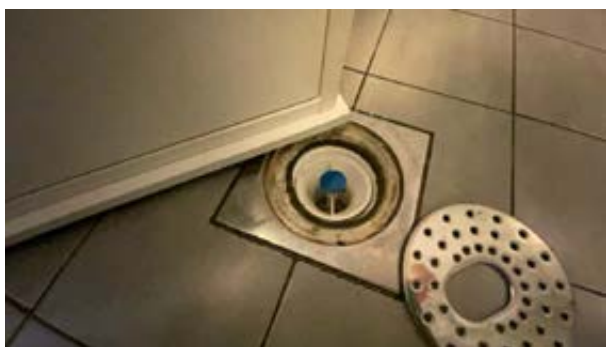
Gulvsluk.

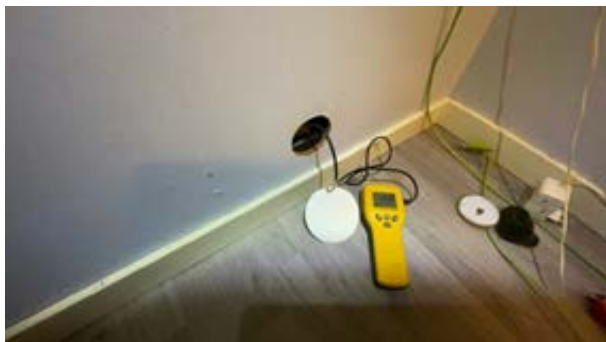
Hulltaking er foretatt ved veggsvill mot gulv. Målt i veggsvill med trepigget og funnet med noe høyt fuktnivå. (15,3 % MC%WME-verdi fuktinnhold). Under 17 % MC%WME-verdi vurderes som tørt. Det noe høye fuktnivået kan settes i sammenheng med fukt i kjeller og åpen konstruksjon som gir mulighet for fuktig luft fra kjeller til vegg.

Høyt fuktnivå i vegg gir fare for framtidig fukt/ råteskade i konstruksjonen.

Årsak til fuktnivå bør kontrolleres nærmere. Tiltak for å hindre fukt fra kjeller må utføres.

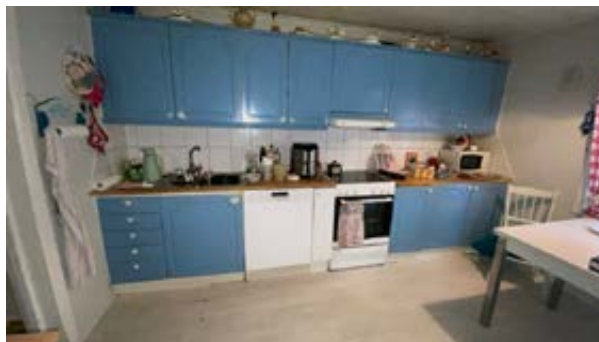
Innredningen er overmalt på opprinnelig hvite fronter. Skade i enkelte skap og fronter gjør oppgradering nødvendig.

Innredning vegg mot vest

Innredning må generelt påregnes vedlikeholdt. Fuktskadet skap må oppgraderes/ vedlikeholdes. Utskifting må vurderes.

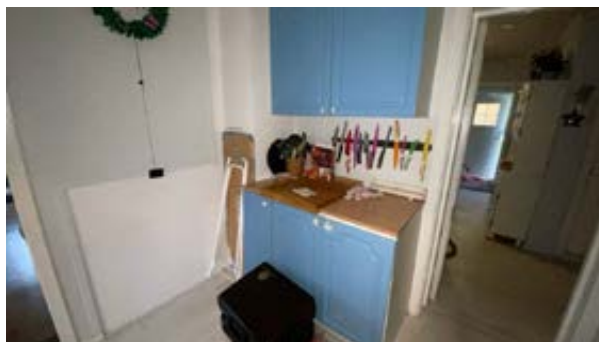
Innredning mot nord.

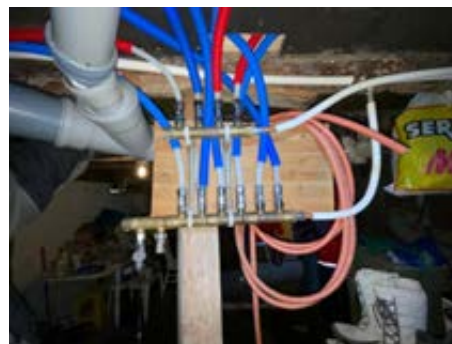
Fordelingsstokk i kjeller er frotskadet og vann er delvis avstengt.

Vanninstallasjon må kontrolleres nærmere, Frotskadet del må skiftes. Kostnader medtatt er for nærmere kontroll.

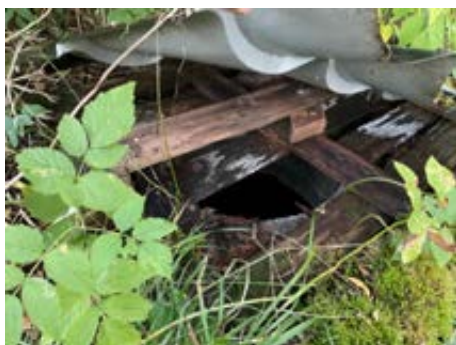
Septiktanken synlig under takplaten.

Medtatt i kostnadsestimat er kun nytt lokk/ sikring av tanken.

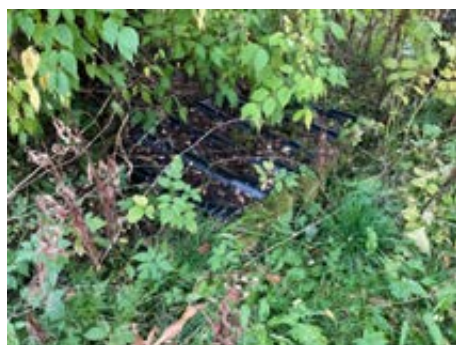
Septiktank skjult under takplate i hagen

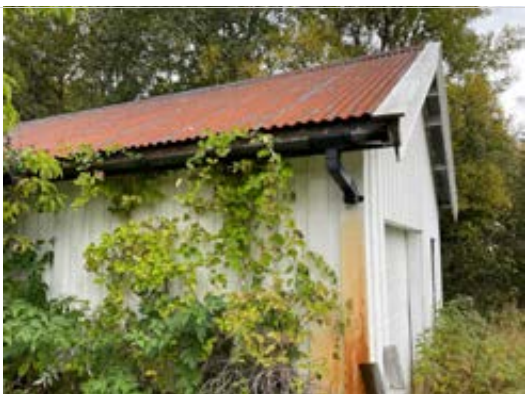
Bygg har ut fra enkel visuell besiktigelse et generelt vedlikeholdsbehov: Tak er kraftig rustangrepet og det er defekte nedløpsrør på takrenne.
