# Verkstedhaugen 3B – Sulis

4 ROMS EIERSEKSJON – OPPUSSING/RENOVERINGSBJEKT

Befaringsdato: 12.11.2025

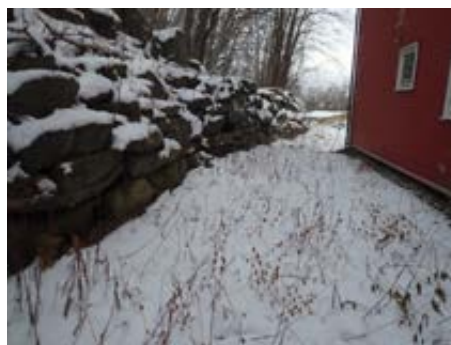
Rekkverk mangler på muren ovenfor boligen og rekkverket på muren foran boligen er endel skadet og har store åpninger mellom spilene.

Forstøtningsmur i naturstein - øvre side.

Utbedring av rekkverket må gjennomføres for å hindre at barn kan falle ut fra rekkverket. Konsekvens/tiltak: Påviste skader må utbedres. Lokal utbedring må utføres. Rekkverk/ annen sikring på forstøtningsmur må settes opp/utbedres. Etablere sikring på begge forstøtningsmurene.

Etablere sikring på begge forstøtningsmurene.
