# Kagholvegen 33

SYKKYLVEN

Befaringsdato: 20.07.2026

Rapportdato: 10.08.2026

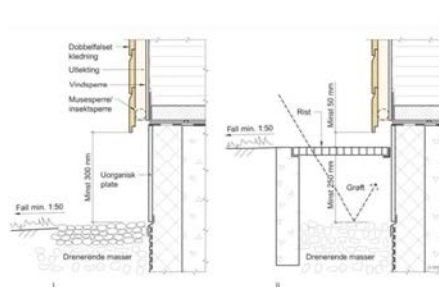
Kledning og ventilasjons åpninger i forhold til terreng

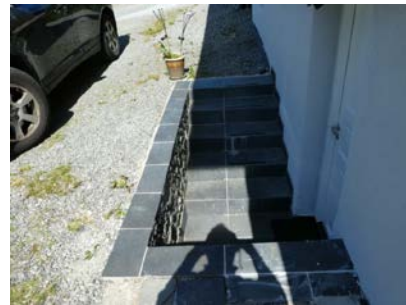
Topp av støttemur til kjellertrapp

- Mangelfull sikring kan føre til fallulykker eller at personer mister støtte, med fare for alvorlig skade.
- Rekkverk må monteres for å lukke avviket.
- Manglende avrenning i trapper kan føre til vannansamlinger, med risiko for fuktskader, isdannelse og redusert sikkerhet.
- Det anbefales å etablere fall og/eller drenering slik at vann ledes bort fra trappen.

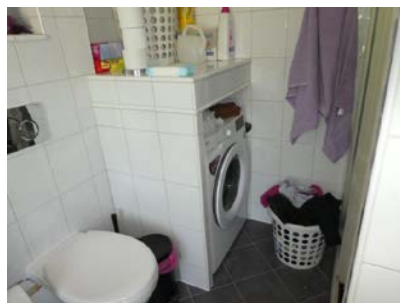
Nisje for vaskemaskin

- Når sluket har begrenset tilgang, er det vanskelig å rengjøre sluket og å inspisere den for å oppdage skader i membranen/fuger rundt sluket, som er avgjørende for å forhindre lekkasjer.

- Det bør etableres faste rutiner for å inspisere og rengjøre sluket som er skjult av vaskemaskinen, for å redusere risikoen for tette avløp og potensielle vannskader som følge av manglende vedlikehold. Begrenset inspeksjonsmulighet øker risikoen for at feil eller lekkasjer ikke oppdages i tide.

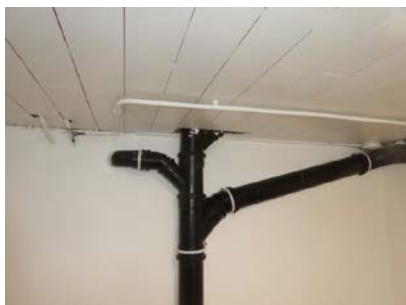
Nye avløpsrør

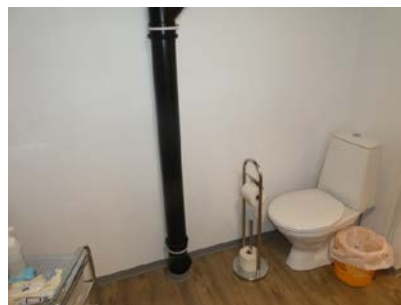
Stakeluke ved gulvet

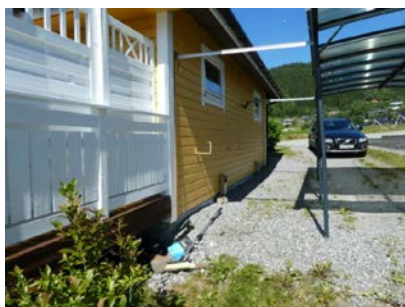
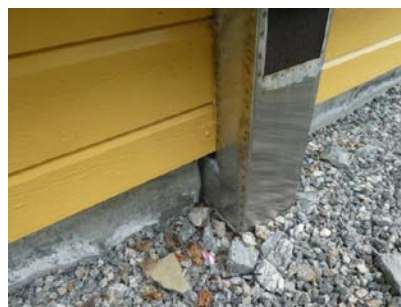
Ventil utsparinger i grunnmur som ligger i plan og under utve. terreng. Det er usikkert om grunnmurs flaten er beskyttet med knotteplast.
