# Hostadmarka 22

**Bud- Enebolig over to plan, 3 soverom og garasjeplass! Oppgraderingsbehov.**

Befaringsdato: 19.01.2026

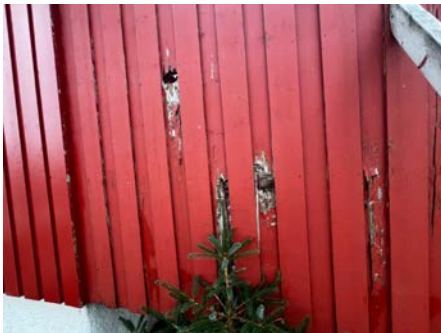
Avvik: Det er påvist fukt- og råteskader i leegger. Veranda med utgang fra soverom har enkel fundamentering, bestående av tresøyler plassert direkte på steiner og berg/fjell, uten forankring eller frostsikring. Markterrasse fremstår med store skjevheter og det er registrert fuktskader i konstruksjonen.

Levegg til veranda med utgang fra soverom.

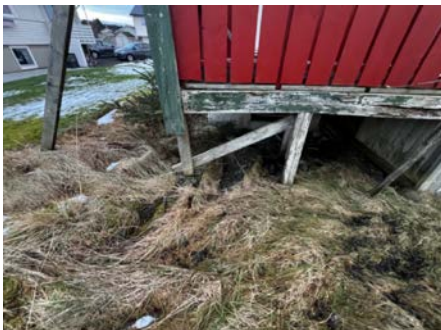
Fundamentering til veranda med utgang fra soverom.
