# Norddalsveien 39B

KRISTIANSUND N

# Tilstandsrapport

## ENEBOLIG

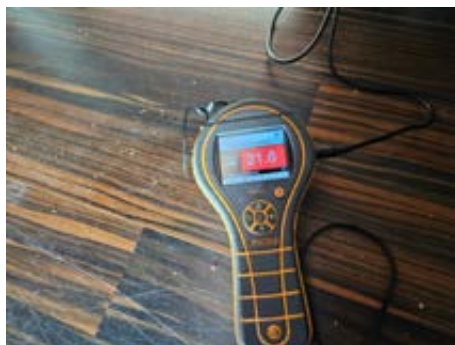
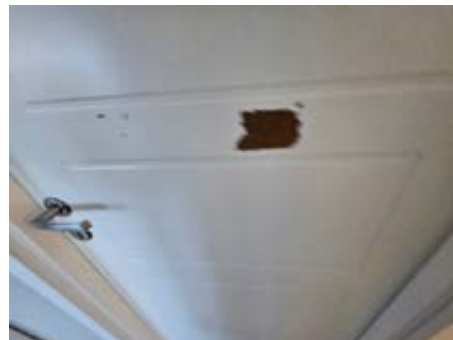
- Det påviste fuktnivå gir grunn til å overvåke konstruksjonen jevnlig for å se utvikling over tid, og eventuelt foreta tiltak for å unngå fuktskader.

Det anbefales å overvåke fuktnivået jevnlig og vurdere ytterligere undersøkelser for å avdekke eventuelle skjulte fuktskader i konstruksjonen. Tiltak bør iverksettes for å redusere fuktbelastningen, da forhøyet fuktnivå over tid kan føre til muggvekst, soppdannelse og skader på bygningsmaterialer.

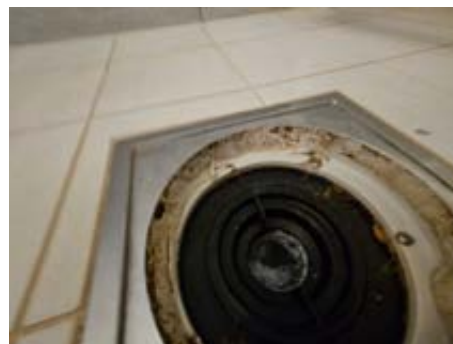
## ETASJE 1 > BAD

### TG 1 Sanitærutstyr og innredning

Hulltaking er foretatt og ingen unormale forhold er avdekt. Hulltaking er en stikk kontroll ett sted. Kontrollen kan ikke utelate fuktskader andre steder i rommet.

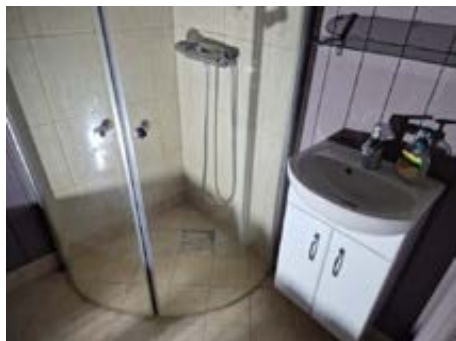
## UNDERETASJE > BAD

### TG 2 Overflater vegger og himling

- Det er vindu/dør med ikke fuktbestandige materialer i våtsonen (ved vask, dusj, badekar, osv.), løsningen eller byggematerialet er uegnet.

- Det er påvist avvik i fallforhold til sluk i forhold til krav i forskrift på byggetidspunktet.

- Til tross for avviket i fall/høydeforskjell til sluk, vil gulvet fortsatt kunne lede vann mot sluket, men med redusert effektivitet. Dette kan potensielt øke risikoen for vannansamling i enkelte områder av badet.
- Et bad med manglende/ redusert fall til sluk blir mindre funksjonelt og sikkert for brukeren. Dette kan medføre stående vann på gulvet, vann som ikke ledes effektivt til sluket, økt risiko for at vann renner ut av rommet og redusert sklisikkerhet på gulvet.

- Eldre sluk av plast er ofte utsatt for lekkasjer og særlig i overganger. Eventuelle lekkasjer kan medføre fuktskader på tilliggende konstruksjoner.
- Det er viktig å merke seg at levetiden til en membran varierer basert på kvalitet, installasjon og bruk. Eldre membraner kan bli sprø og sprekke opp, noe som fører til at de mister sin vanntettende funksjon. Dette kan resultere i vannlekkasjer gjennom vegger og gulv og fuktskader.

Hulltaking er foretatt og noe forhøyet fuktnivå er avdekt. Hulltaking er en stikk kontroll ett sted. Kontrollen kan ikke utelate fuktskader andre steder i rommet.

- Det er registrert symptom på fuktskader.

Det ble registrert noe forhøyet fuktnivå ved hulltakingen.

Det bør gjennomføres ytterligere undersøkelser for å avdekke omfanget av fuktproblematikken, spesielt siden badet er tilliggende yttervegg under terreng. Konsekvensen av å ikke utbedre dette kan være økt risiko for skjulte fuktskader og påfølgende skade på bygningskonstruksjonen.

- Uegnede materialer må fuktbeskyttes/utskiftes.

Det bør sørges for jevnlig overflatebehandling av uegnede materialer i våtsoner for å redusere risikoen for fuktskader, råte og soppdannelse. Manglende tiltak kan føre til redusert levetid på materialene og økte vedlikeholdskostnader.

Avviket gir grunnlag for at konstruksjonen overvåkes jevnlig. Som minste tiltak er dørterskelen hevet for å ivareta anbefalingen om en høyde forskjell fra topp terskel til topp sluk på minimum 25 mm. Skal konstruksjonen oppnå TG 0 eller TG 1 må avviket utbedres.

- Våtrommet har behov for omfattende oppgraderinger. For å sikre en løsning som oppfyller gjeldende krav, bør tettesjikt, sluk og røropplegg oppgraderes og dokumenteres.
- Manglende oppgradering av våtrommet medfører høy risiko for at konstruksjonene ikke vil tåle vanlig bruk av vann eller lekkasjer. Dette kan føre til fuktskader på tilstøtende konstruksjoner.

Kostnadsestimat: 200 000 - 500 000

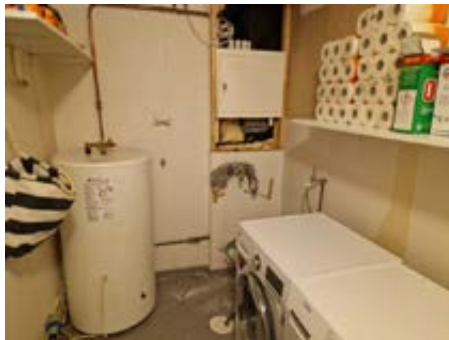
## UNDERETASJE > VASKEROM

### TG 0 Tilliggende konstruksjoner våtrom

Hulltaking er foretatt og ingen unormale forhold er avdekt. Hulltaking er en stikk kontroll ett sted. Kontrollen kan ikke utelate fuktskader andre steder i rommet.
