# Prestegata 11

VOLDA

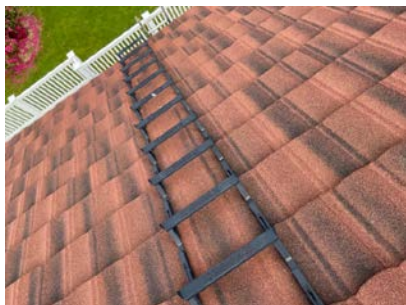
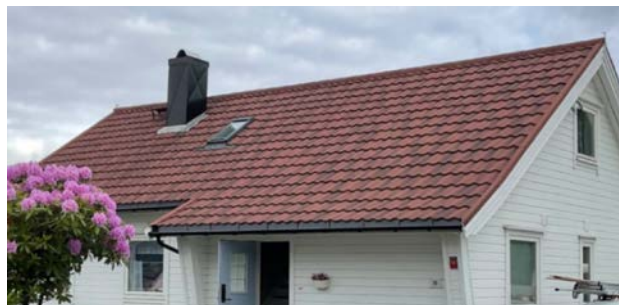
- Det må monteres snøfangere for å oppfylle byggeårets krav
- Det er u taktekking med antatt takvinkel mellom 35 til 40°, hvor takvinkelen og friksjonen for taktekningsmaterialene påvirker behovet for snøfangere, eller ikke. Følgende er hentete fra to kjente produsenter: Det anbefales også å installere dem på Decra Classic-takpanner hvis takvinkelen er 30° eller mer. Powertekk Nordic over 35° takvinkel. Ref: SINTEF.
- Det bør monteres snøfangere for å oppfylle byggeårets krav, og anbefaling fra produsent av tak.

Takvinkel mellom 35 til 40 grader, uten snøfangere.

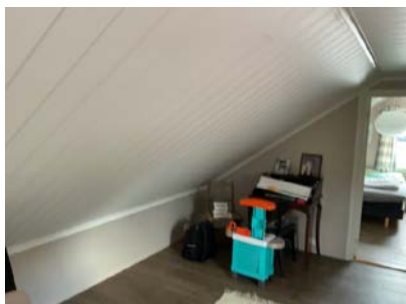
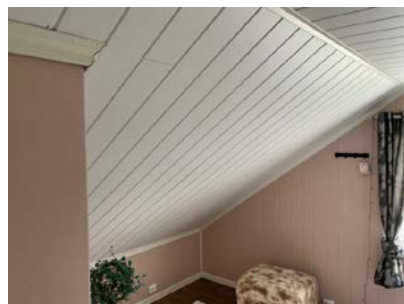
## Konsekvens/tiltak

- Det må gjennomføres ytterligere undersøkelser.
- Innhent dokumentasjon om mulig.

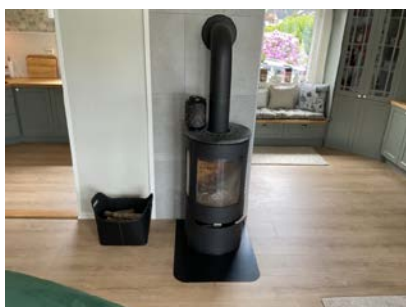
Skorstein av sementstein. Sotluke på gang i kjeller. Peisovn på stue i h.etg. Sortstålplate på gulv. Malt pipe/brannmur. Feieluke på loft. Beslagkledd utvendig over tak. Evt. pålegg fra feier må etterkommes.

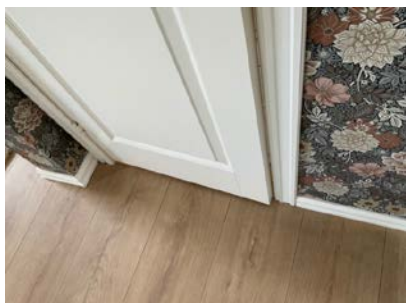
- Enkelte dører må justeres.

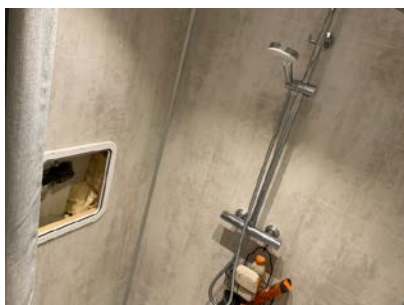
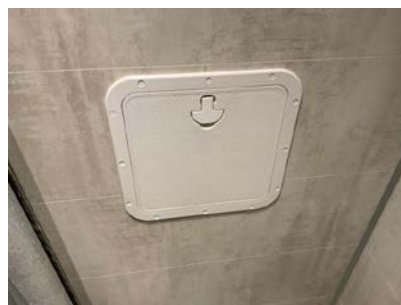
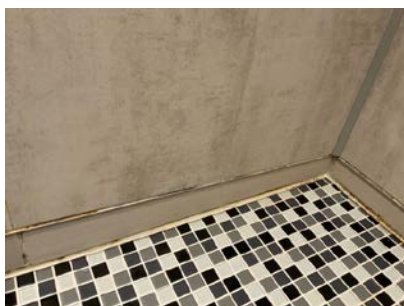
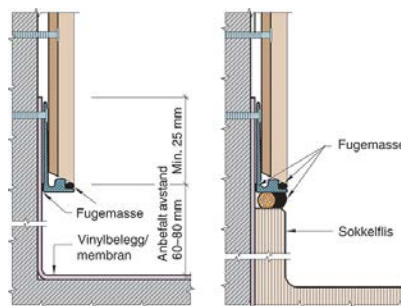
- Det er vindu/dør med ikke fuktbestandige materialer i våtsonen (ved vask, dusj, badekar, osv.), løsningen eller byggematerialet er uegnet.

- Det anbefales å demontere og montere våtromsplatene på nytt i henhold til produsentens anvisninger og gjeldende våtromsnorm, inkludert korrekt tetting av skjøter og gjennomføringer. Eventuelt bør arbeidet utføres eller kontrolleres av kvalifisert fagperson.

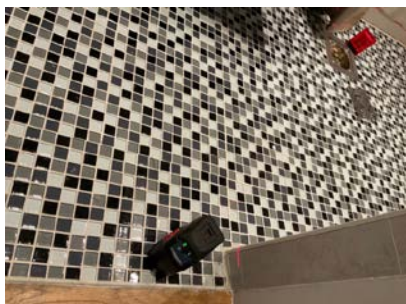
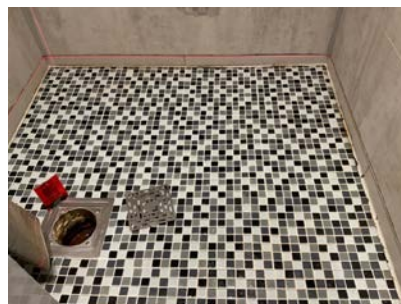
## UTLEIE LEILEILIGHET > BAD 2,4 M<sup>2</sup>

### Type vanntett sjikt/membran og usikker fremtidig funksjon

- Konsekvensen er at membranens tilstand og tetthet er usikker som følge av alder og manglende dokumentasjon, noe som øker risikoen for skjulte fuktskader og kan medføre behov for nærmere undersøkelser og eventuell rehabilitering av våtrommet.
- Konsekvensen er at membranen/tettesjikt kan ha redusert funksjon og tetthet som følge av alder, noe som øker risikoen for fukttinntrengning og skjulte skader i konstruksjonen, samt behov for oppgradering eller rehabilitering av våtrommet.

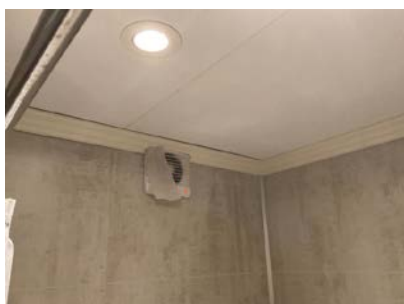
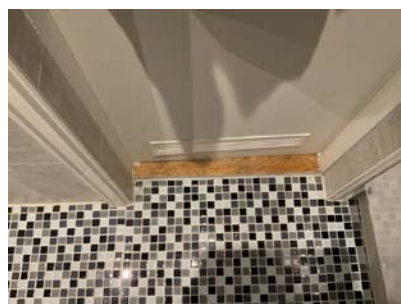
## UTLEIE LEILEILIGHET > BAD 2,4 M<sup>2</sup>

### TG 1U Tilliggende konstruksjoner våtrom

Det er ikke foretatt fuktmåling ved hulltaking. Måleresultat: på overflate søk på motstående mur overflate er ca. 18, mellom 15 til 20 bør undersøkes nærmere.

- Konsekvensen er at tilstanden i tilliggende konstruksjoner er usikker, og det kan finnes skjulte feil (f.eks. fukt eller skade).

Det bør gjennomføres undersøkelser evt innhente dokumentasjon på utførelse for å avklare situasjonen. Kan være andre årsaker til forhøyet fuktverdier, fuktopptrekk fra grunn pga eldre byggeskikk og at utslag kan være normalt.

- Det er vindu/dør med ikke fuktbestandige materialer i våtsonen (ved vask, dusj, badekar, osv.), løsningen eller byggematerialet er uegnet.

Vindu i våtzone.

- Det anbefales å skifte ut uegnede materialer med fuktbestandige løsninger tilpasset bruk i våtsoner.
- Uegnede materialer må fuktbeskyttes/utskiftes.

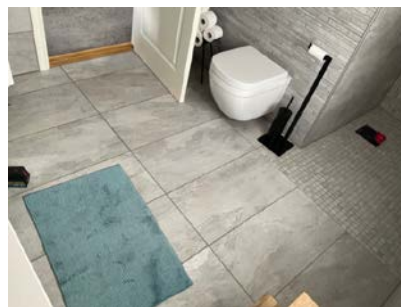
## 1. ETASJE > BAD 7,0 M<sup>2</sup>

### TG 2 Overflater gulv

- Det er påvist avvik i krav til høydeforskjell/fall-løsning på våtrommet.
- Det er påvist at noen fliser har bom (hulrom under).

- Til tross for avviket i fall/høydeforskjell til sluk, vil gulvet fortsatt kunne lede vann mot sluket, men med redusert effektivitet. Dette kan potensielt øke risikoen for vannansamling i enkelte områder av våtrommet.
- Selv om bom eller hull lyd ikke alltid er et umiddelbart problem, bør det overvåkes nøye før eventuell utvikling i sprekker i flisfuger e.l. oppstår. Dersom slik utvikling oppstår, bør det iverksettes tiltak for å begrense videre skade.
- Dersom tiltak ikke utføres, kan dette over tid føre til at flisene løsner eller sprekker, spesielt ved belastning eller bevegelser i konstruksjonen.

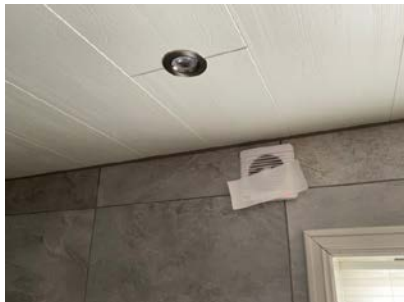
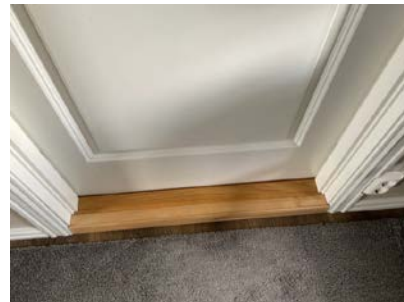
## 1. ETASJE > BAD 7,0 M<sup>2</sup>

### TG 1 Tilliggende konstruksjoner våtrom

Det er foretatt fuktmåling ved hulltaking i tørrsone i vaskerom uten å påvise unormale forhold. Måleresultatet er < 7, dvs tørt ved vår befaring.

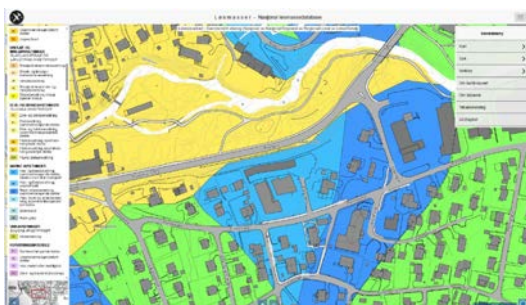
Grunnforhold: Iflg. NGUs løsmassekart er det: Hav- og fjordavsetning, sammenhengende dekke, stedvis med stor mektighet. Sammenhengende, finkornet marin avsetning med mektighet opp til mange ti-talls meter. Avsetningstypen kan også omfattes kredmasser fra kvikkleireskred, ofte angitt med tilleggssymbol. Opplysninger om grunn er antagelser, det er meget begrensede kontrollmuligheter. Det presiseres at det ikke er foretatt noen geotekniske undersøkelser, utover kontroll opp mot løsmassekartet. Det er derfor svært begrenset mulighet for kontroll av byggegrunn og stabilitet i masser.

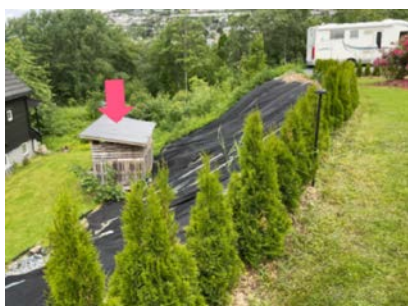
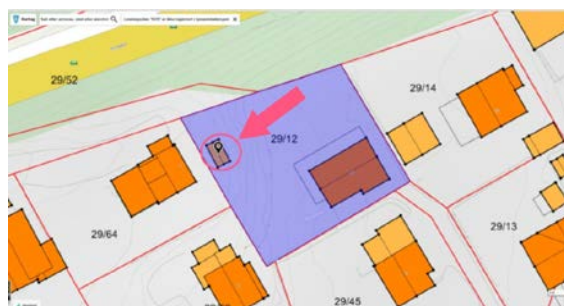
Tomt er på 990 m<sup>2</sup>, med deler av tomt som bratt skråning ned til nabo med gnr. 29 bnr. 64, der denne nabo har satt opp en enkel bod/uthus på ca. 10 - 12m<sup>2</sup>, inne på takstobjektet grunn.
