# Sandvikvågen 2. Inndyr

BOLIG/ FRITIDSBOLIG M/ UTHUS, NAUST OG BÅTSTØ PÅ SUND

# Tilstandsrapport

Befaringsdato: 20.08.2025

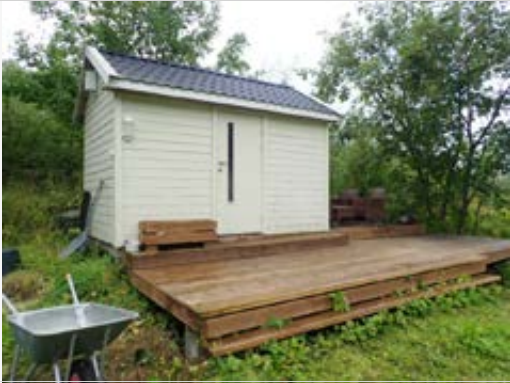
Uthuset er oppført på naturstein på terreng. Saltak tekket med stålplater. Utvendig kledd med liggende kledning. Fukt og råteskadet inngangsdør. Gjenstående ferdigstilling med hjørnebord, kassekledning etc. Ikke over/underbeslag på vindu.
