# Andreas Qualessgate 5A

Sulitjelma - Halvpart av vertikaldelt bolig i  
Andreas Qualessgt. 5A. Nydelig utsikt

Befaringsdato: 21.05.2025

Rapportdato: 11.06.2025

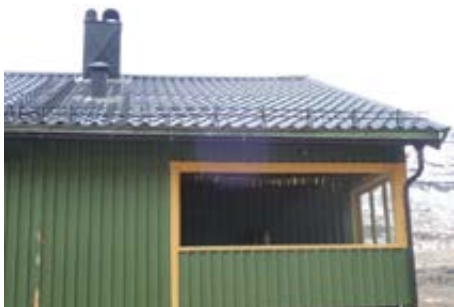
Spillblikk mangler under nytt taktekke.
