# Helledalen 5

SYKKYLVEN

ENEBOLIG · TILSTANDSRAPPORT MED VERDITAKST

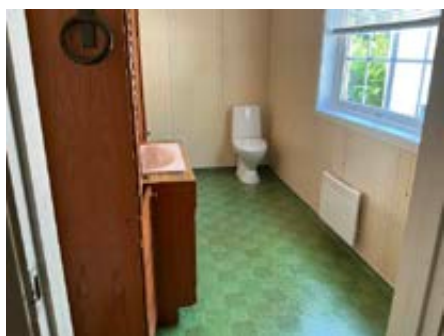
Bad 1. etasje

- Bad i 1. etasje av eldre dato, sannsynligvis sist oppusset en gang på 1970-tallet. Badet har vinylbelegg på gulv, det er tegn på at det er eldre gulvvarme i gulvet. Det er på vegger en eldre type med baderomsplater.
- Badet har toalett, innredning med servant og har tidligere hatt dusjkabinett, men dette er nå fjernet. Badet har eldre plastsluk og naturlig avtrekk gjennom veggventil/vindusventil.

#### **TG3** A.2.1.3 - Vanntett sjikt og tett tilslutning til sluk og andre gjennomføringer i gulv og vegger

**Kostnadsestimat:** kr 250 000 - 350 000

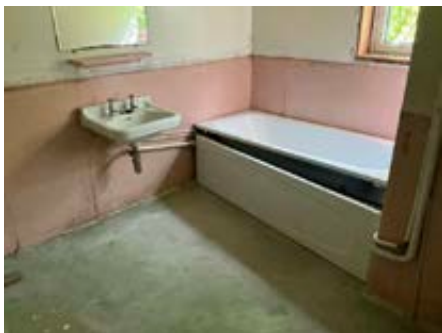
Bad i kjeller

- Det er i kjelleren et eldre rom som tidligere har vært benyttet til bad/vaskerom. Rommet har betongulv, betongvegger som i nedre del har et tapetbelegg og malte innvendige tak. På rommet er montert et eldre badekar og en servant.

### **TG3** A.2.1.3 - Vanntett sjikt og tett tilslutning til sluk og andre gjennomføringer i gulv og vegger

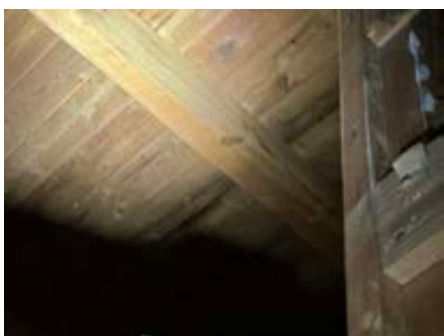
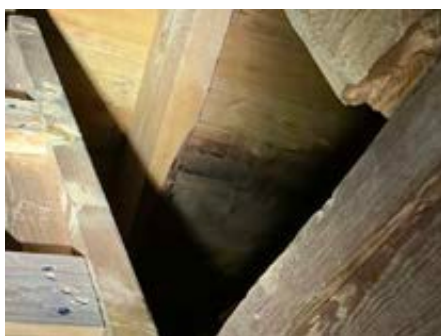
## **TG2** A.3.18.2 - Tekking (undertak, sløyfer, lekter og yttertekking) inkludert gradrenner, alle typer beslag på yttertak, takrenner og nedløp
