# Østre Beiarveien 129

HEL TOMANNSBOLIG VED STORSLETTEN/BRENNMOEN

Befaringsdato: 01.10.2025

Rapportdato: 09.10.2025

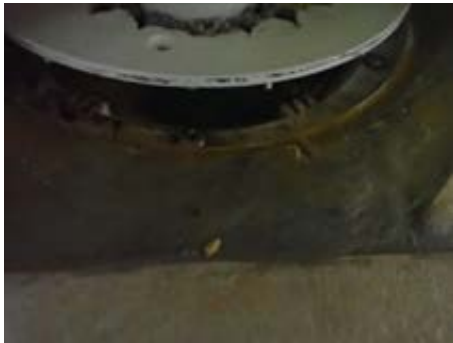
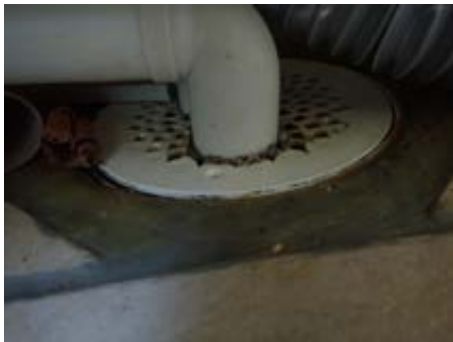
## 1. ETASJE > BAD

Det er vanskelig med inspeksjon og rengjøring av sluken som er plassert under dusjkabinett. Det er etablert åpen avløpsrør til sluken fra dusjkabinett, fra servant og fra vaskemaskin.

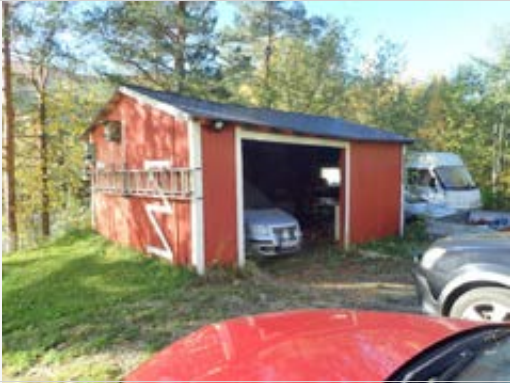
## Garasje

Velkommen til en hel tomannsbolig som ligger ca. 1,4 km fra Storjord med Coop butikk, byggevare, post med mer. Boligen er oppført ca. 1960, har felles inngangsparti og består av en 2 roms og en 3 roms leilighet. Kjellerdel er fellesområde. Bad i begge boenheter ble noe oppgradert ca. 2013- Fliser på gulv m/varmekabler. Wc(Vegghengt wc i 2 etasjen.) Dusjkabinett el vifte på vegg. Kjøkken med hvit innredning og ventilator montert. Nye El -skap m/automatsikringer for begge boenhetene ca. 2014. Her er mulighet for egen beboelse samt muligheter for leieinntekter. Meget god beliggenhet for laksefiske( fiskerett må kjøpes) Boligen er tidvis noe oppgradert, men ytterligere oppussing må påregnes. Garasje på tomten er i dårlig forfatning.
