# Lerstadtoppen 31

ÅLESUND | LERSTAD

**Stor enebolig med 4 soverom, 5 stuer, 3  
garasjeplasser, fine uteområder, fantastisk utsikt  
og gode solforhold**

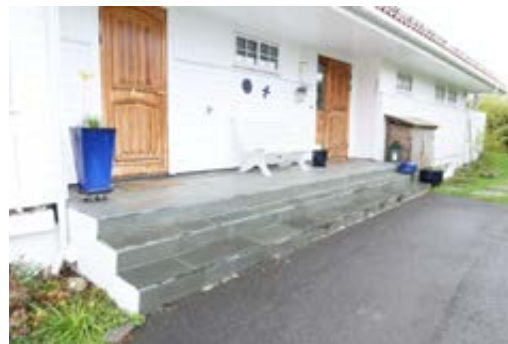
Støpt trapp/plate med skiferflis.

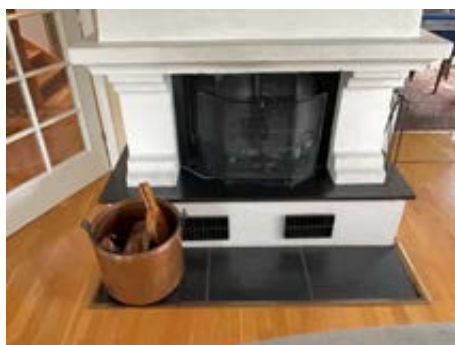
Peisinnsats stue 1.etasje.

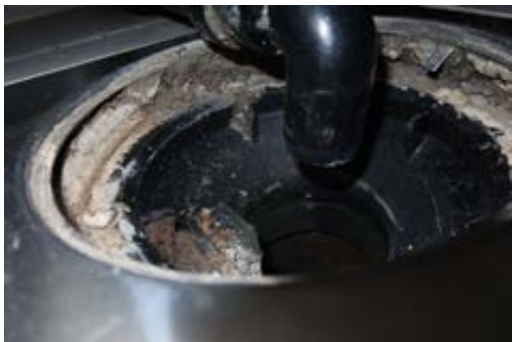
Plastsluk fra byggeår under badekar.
