# Hensvegen 177

Enebolig med nyere bad, vaskerom og kjøkken - 3 sov - sentral beliggenhet

Rapportdato: 25.11.2025

# Tilstandsrapport

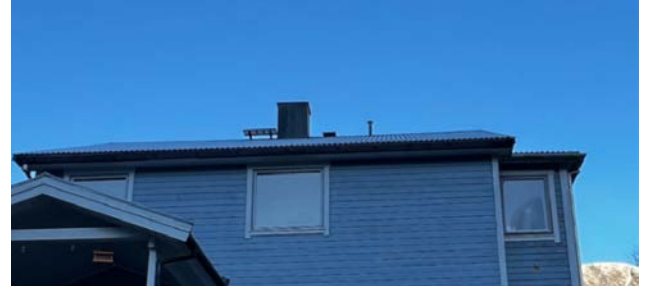
TG1 er gitt i bakgrunn av synlige forhold, taktekking virker godt vedlikeholdt, trolig nylig lakkert/malt. Ingen lekkasje i taket registrert i fra kaldloftet.

Takside i fra sør.

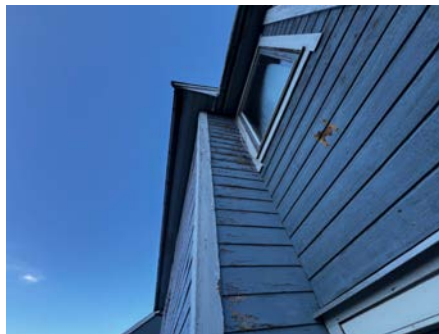
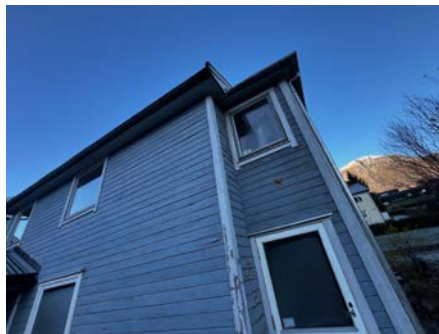
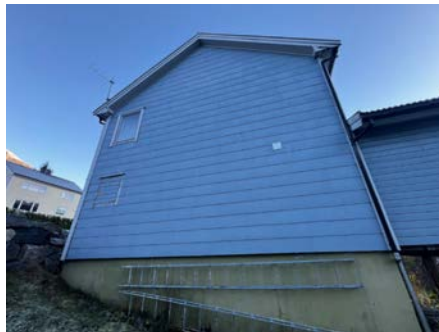
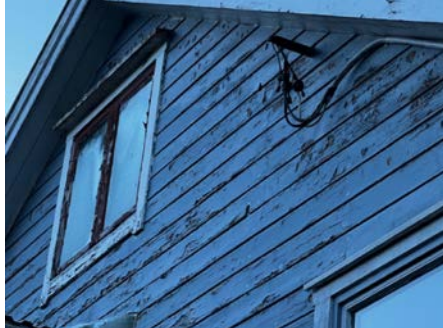
- Råteskader i bordkledningen kan fortsette å utvikle seg både i tiliggende bordkledning og til bakenforliggende veggkonstruksjon, dersom en ikke foretar tiltak.
- Uten tilstrekkelig lufting bak bordkledningen kan fuktighet som trenger inn bak bordene eller gjennom veggen innenfra ikke tørke opp. Dette skaper ideelle forhold for råtesopp og muggvekst.

Oversiktsbilde.

Det anbefales å innhente nærmere informasjon om veggkonstruksjonens oppbygning og isolasjonsgrad dersom dette ikke er kjent. For videre vedlikehold eller planlagt rehabilitering bør det gjennomføres en kontrollert vurdering av kledningen, inkludert sjekk for råte. Dersom eternittplatene skal fjernes eller erstattes, må dette utføres av virksomhet med godkjenning for håndtering av asbest, og alt avfall skal emballeres og leveres til godkjent mottak. Ved fremtidig oppgradering av veggene bør det vurderes å etterisolere og etablere moderne vindspærre og lufttet kledning for å tilfredsstille dagens krav til varmeisolasjon og fuktsikring. Uavklart oppbygning og manglende dokumentasjon på isolasjon gjør det vanskelig å vurdere veggens varme- og fuktegenskaper. Dersom veggene ikke er isolert, vil det medføre høyere varmetap og lavere energieffektivitet enn dagens standard. Eldre og slitt trekledning vil ha redusert beskyttelsesevne mot fukt, og dette kan over tid føre til nedbrytning av underliggende konstruksjon.

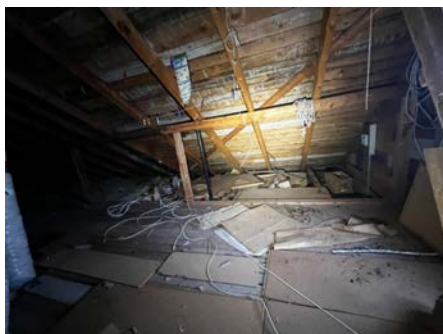
Avvik: Det er observert støv, byggrester og eldre materialer på loftet, samt enkelte partier med misfarging og fuktmerker på undertaket. Det ble ikke påvist forhøyede verdier med tilkomstmuligheter på befaringen, fuktmerker i taket kan indikere at konstruksjonen periodevis utsettes for kondensering. Loftet bærer preg av mangelfull ventilasjon. Mangel på ventilasjon kombinert med ujevn isolering øker risikoen for kondensering og oppfukting av trekonstruksjonen.

Oversiktsbilde.

Loftet bør ryddes og isolasjonen legges jevnt. Det bør etableres tilfredsstillende ventilasjon ved raft og møne for å sikre tilstrekkelig luftgjennomstrømning. Eventuelle fuktmerker bør følges opp for å avdekke årsak, og skadet materiale bør skiftes ut ved behov. Mangelfull ventilasjon og ujevn isolering kan føre til kondens og oppfukning av takkonstruksjonen. Over tid kan dette gi råte, muggvekst og forkortet levetid på materialene

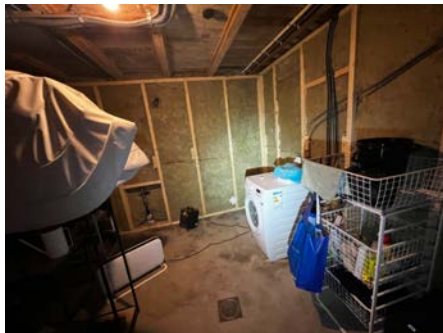
Kjelleren består i hovedsak av åpne mur- og betongkonstruksjoner, med unntak av to rom som er delvis innredet. Det er registrert forhøyede fuktverdier i bunnsvill i rommet som er påbegynt innredet. I bunnsvillen ble det målt 22,1 vektprosent på det meste. Fuktmålinger under 17% er tørt/normale forhold, over 17% er det økt risiko, over 20% er det fare for mugg og sopp dannelser. Misfarging på murflater og synlig avskalling av maling og puss. Dette er typisk for eldre kjellere som opprinnelig ble oppført uten moderne fuktsikring eller isolasjon.

Påbegynt innredet rom

Fuktmåling, 22,1 vektprosent.

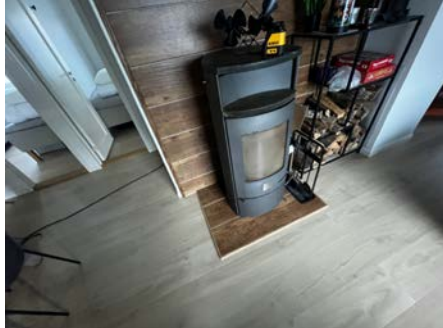
Vedovn i stuen i 1. etasje.

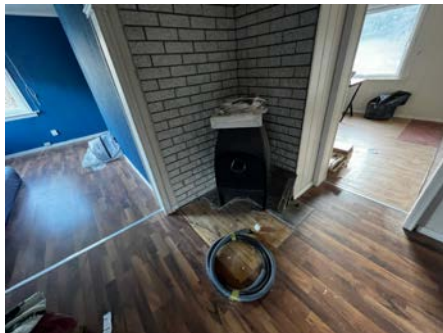
Avvik: • Avstanden mellom ildstedet og brennbart materiale er for liten.

Vedovn i 2. etasje.

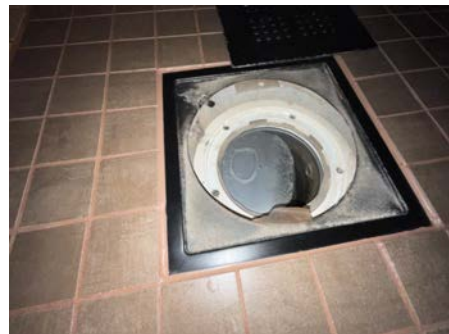
Rommet har plastsluk med smøremembran. Synlig slukmansjett klemt bak klemring i sluk. Vurdert ut i fra utførelse i sluk og alder.

Sluk.
