Hans Thiis Møllers gate 15

MOLDE

Adresse	Hans Thiis Møllers gate 15 6415 MOLDE
Prisantydning	Kr 5 790 000,-
Omkostninger	Kr 163 740,-
Totalpris	Kr 5 953 740,-
BRA-i/BRA Total	174/174 m ²
Eierform	Eiet
Boligtype	Enebolig
Byggeår	1920
Soverom	3
Etasje	3

Befaringsdato: 11.09.2025

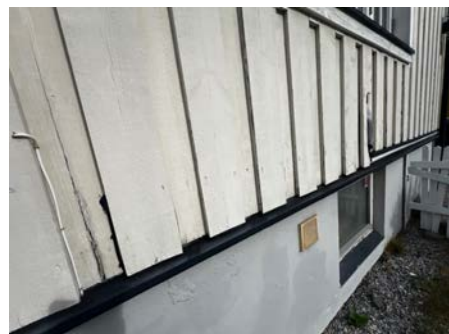
Avvik: Det er værslitt/oppsprukket trevirke/trepaneler. Det er registrert sprekker, oppsprekninger og stedvis deformasjoner i kledningen spesielt på sør og vestvegg. Enkelte bord har åpnet seg og har redusert festing. Det er stor åpning i vegg for rørgjennomføringer til varmepumpen som kan medføre skjult fukt/råteskader i vegg.

Værslitt og dårlig vedlikeholdt.

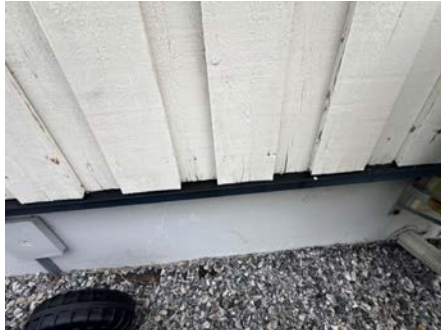
Værslitt og dårlig vedlikeholdt.

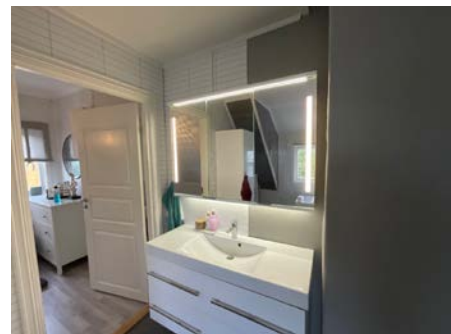
Avvik: Det er vindu/dør med ikke fuktbestandige materialer i våtsonen (ved vask, dusj, badekar, osv.), løsningen eller byggematerialet er uegnet. Det mangler våtromsplate på veggen ved vask, området er definert som våtsone og er ikke i henhold til dagens krav. Baderomsplatene er montert uten sokkellist i områder definert som våtsone, platene er lagt rett ned på sokkelflis. Montering av platene er ikke gjort etter montering anvisning fra produsent.

Området mellom under og overskap er definert som våtsone. Det er mur/betongvegg med malt strietapet, ikke godkjent som membran/tettesjikt.

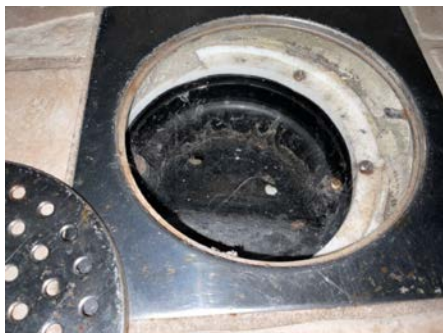
Sluken på gulvet ved vannskap, bereder og vaskemaskin. Synlig membran klemt under klemring i denne sluken.

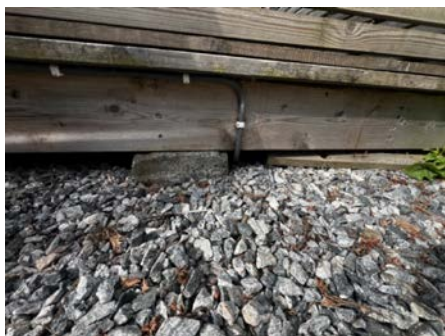
Avvik: Det ble ikke observert store åpenbare feil ved det elektriske anlegget. Det understrekes at dette er basert på enkle visuelle observasjoner, og at takstmannen ikke har elektrofaglig kompetanse. Det er registrert kabler utendørs som mangler beskyttelse.

Strømkabel til jacuzzi som mangler beskyttelse.
