# Sætre 29

**GURSKEN - Stor og innholdsrik familiebolig beliggende på flott utsiktstomt i barnevennlig og etablert byggefelt.**

Befaringsdato: 24.11.2024

# Tilstandsrapport

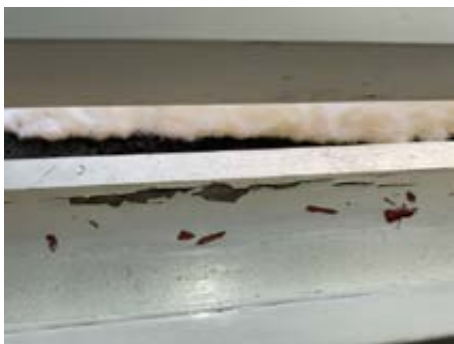
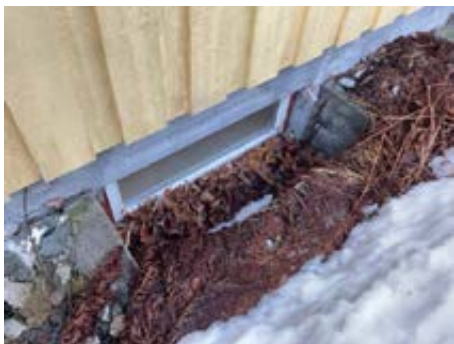
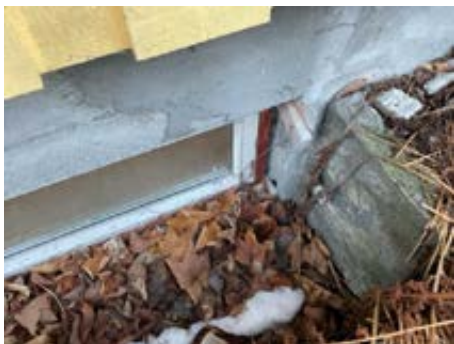
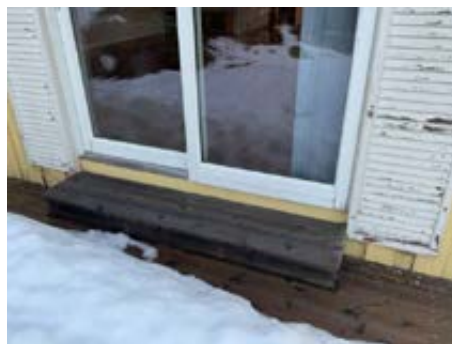
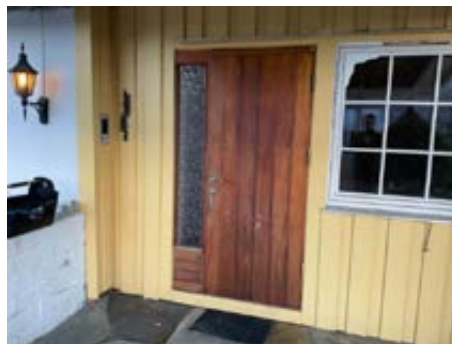
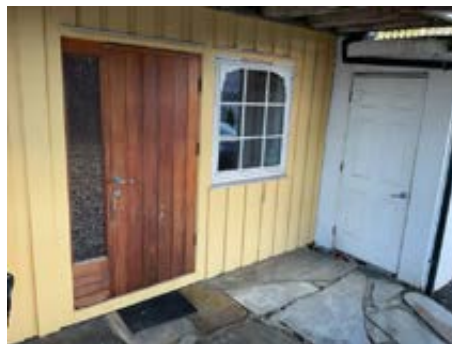
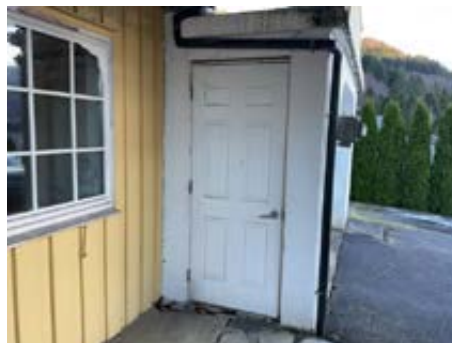
## TG 2 Dører

- Det er påvist avvik rundt innsettsdetaljer.
- Det er påvist dører som er vanskelig å åpne eller lukke.
- Karmene i dører er værslitte utvendig og det er sprekker i trevirket.

Det er ikke montert beslag under enkelte dørterskler. Balkongdør har fuktskade i brytningsfeltet, og det er utett rundt garasjedøra.

- Det må påregnes noe vedlikehold og at enkelte dører må skiftes ut.
- Dører må justeres.
- Det bør gjøres tiltak for å lukke avviket.

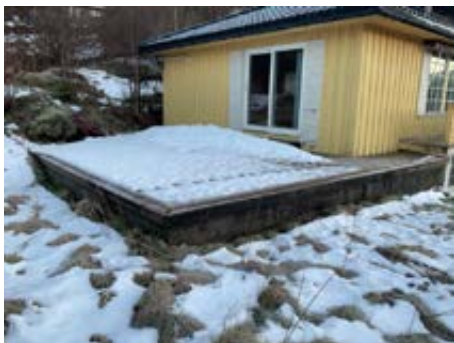
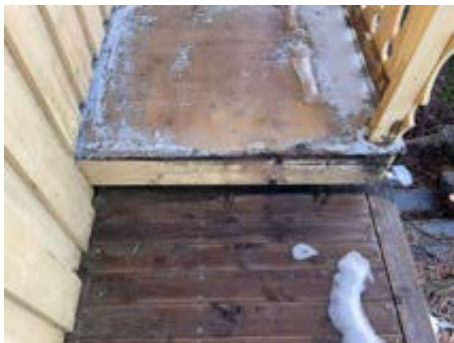
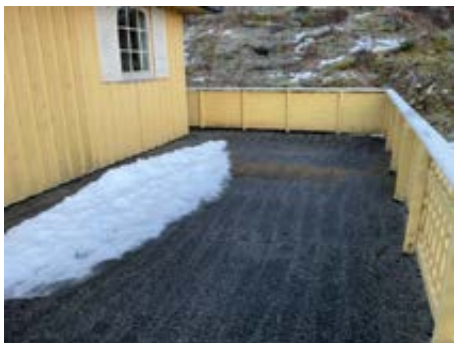
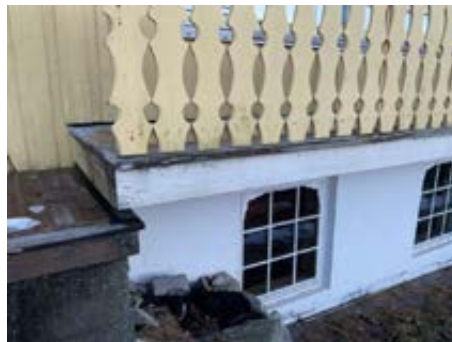
#### Utvendige trapper

Trapper har en del setninger/sprekker som følge av mangelfullt grunnarbeider.

- Rekkverk må monteres for å lukke avviket.

Trapper står foran renovering/utskifting.

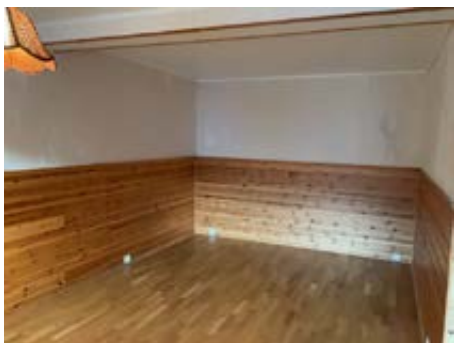
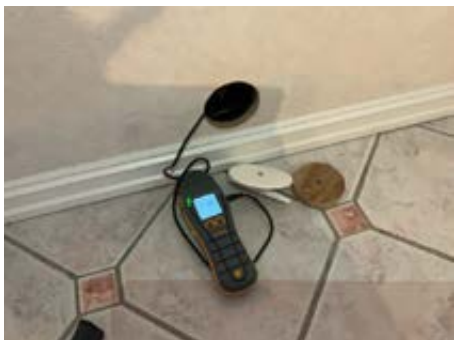
### TG 2 Etasjeskille/gulv mot grunn

- Det er målt høydeforskjell på mellom 15-30 mm gjennom hele rommet. Tilstandsgrad 2 gis med bakgrunn i standardens krav til godkjente måleavvik.
- Målt høydeforskjell på mellom 10 - 20 mm innenfor en lengde på 2 meter. Tilstandsgrad 2 gis med bakgrunn i standardens krav til godkjente måleavvik.

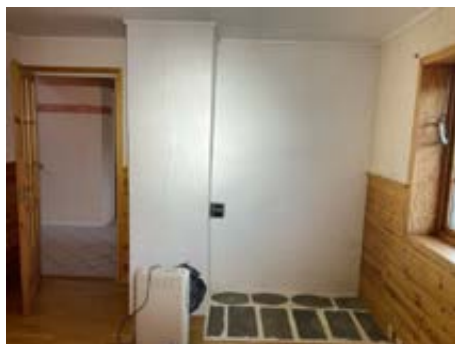
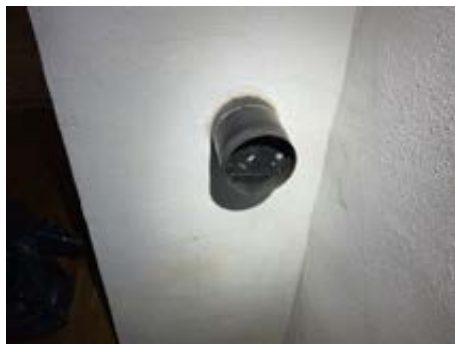
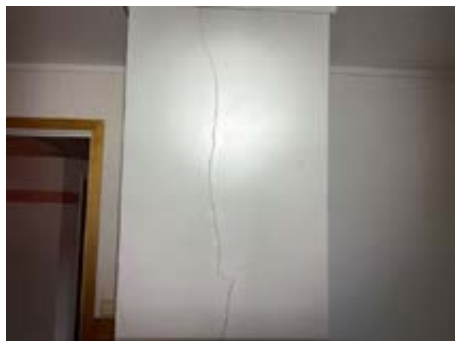
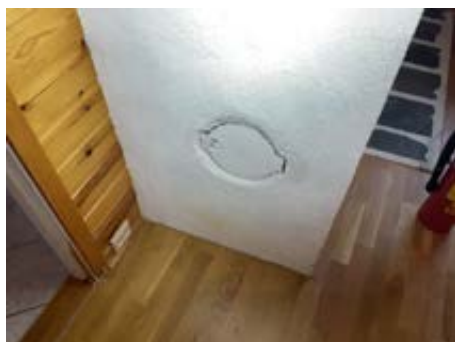
## TG 2 Rom Under Terreng

Hulltaking er foretatt i kjeller i ytterhjørne mot terreng på stue. Bod har åpen grunnmur, og det er foretatt fuktmåling i luke i badveggen.

- Det er gjennom målinger påvist høyt fuktnivå i trevegger i underetg./kjeller, det er derfor ikke foretatt hulltaking
- Fuktmålingen i ytterhjørne på stue avdekket forhøyede fuktverdier i bunnsvill i fremforet vegg mot terreng. Høy luftfuktighet i fremforet vegg vil over tid kunne medføre fuksskader i veggen.

Ingen tegn til fuktinntrekk gjennom grunnmur på bod. Fuktsøket i luker i vegg på badet avdekket heller ingen unormale fuktverdier.

- Ytterligere undersøkelser må foretas for å få kartlagt tilstanden og omfanget på eventuelle skader.

Tiltak med årsak til forhøyede fuktverdier i fremforet vegg på stue må påregnes.

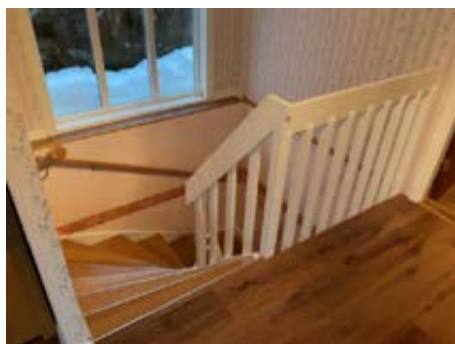
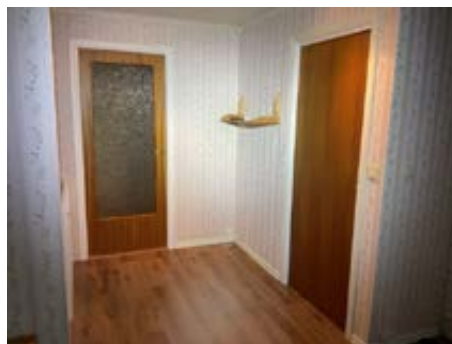
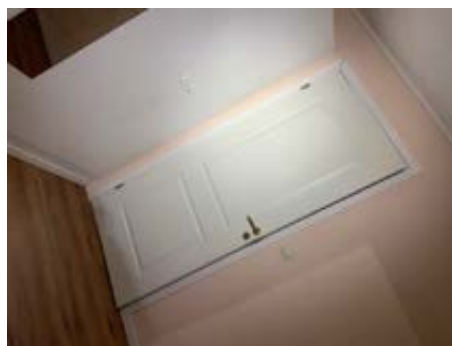
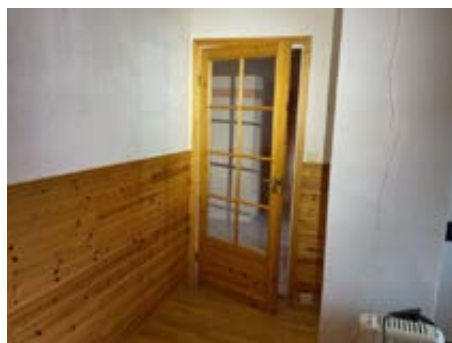
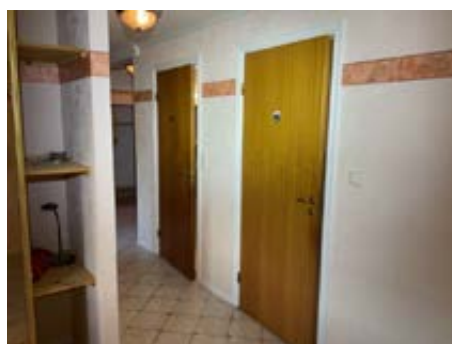
## TG 2 Innvendige dører

- Det er påvist avvik som tilsier at det bør foretas tiltak på enkelte dører.

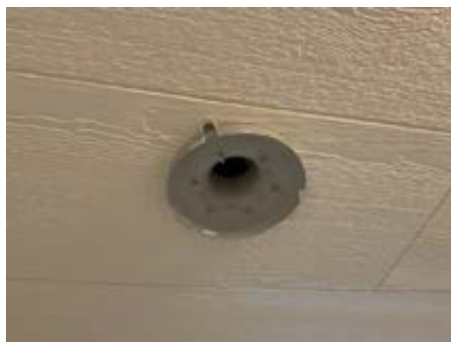
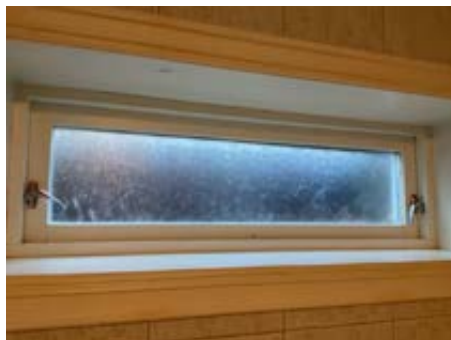
### TG 0 Tilliggende konstruksjoner våtrom

Det er ikke foretatt hulltaking da våtrommet har luker i vegg mot terreng. Kontrollen avdekket ingen unormale forhold eller fuktverdier.

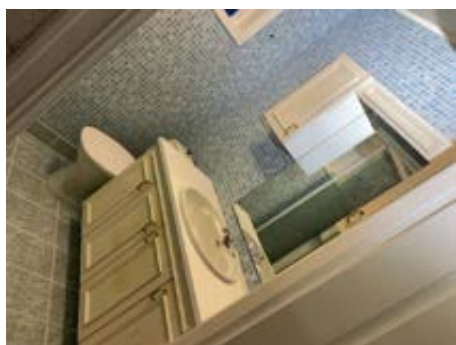
### TG 2 Overflater vegger og himling

- Det er vindu/dør med ikke fuktbestandige materialer i våtsonen (ved vask, dusj, badekar, osv.), løsningen eller byggematerialet er uegnet
- Veggoverflater har ikke vanntett utførelse i våtsoner, da det er benyttet våtromstapet med ikke limte skjøter.

- Uegnede materialer må fuktbeskyttes/utskiftes.

Våtrommet fungerer med avviket og dagens bruk av dusjkabinett.

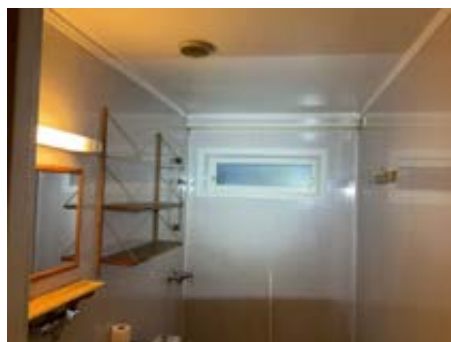
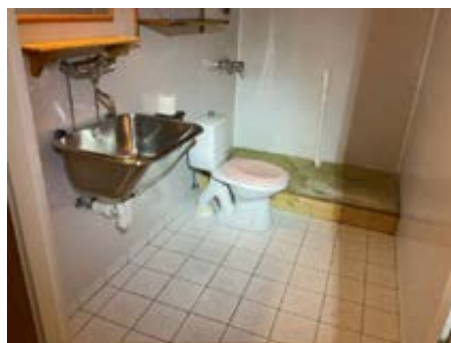
### TG 2 Overflater vegger og himling

- Det er påvist tegn til fuktskader i overflater.
- Våtromsplater er ikke montert fagmessig.

Takplater har fuktskjolder og er delvis løse. Vegg er utetthet i overgang sokkelfiser, da det ikke er fuget i overgangen.

- Badet/våtsonen står foran en full oppgradering.

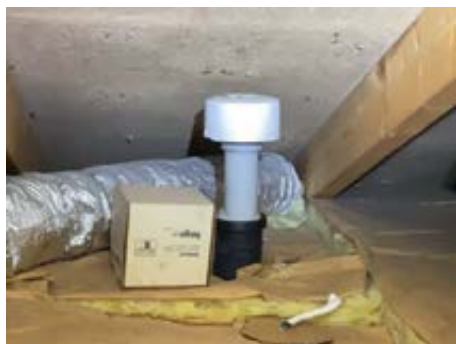
## TG 2 Ventilasjon

Ventilasjonskanaler på kryploftet er uisolerte. Dette har medført noe kondensskader på isolasjonen. Utluft fra ventilasjon aggregatet er ikke ført ut eller over tak. Dette er feil utførelse, og medfører at matos fra kjøkkenventilator, og fuktig luft fra våtrommene blir blåst ut på kryploftet. Mer enn halvparten av forventet brukstid er oppbrukt på ventilasjon løsningen.

Uisolerte kanaler på kryploftet anbefales isolert med isolasjons strømpes med plast. Ventilasjon utblåsing må føres til takhatten. Med bakgrunn i alder på ventilasjonsaggregatet, så kan funksjonssvikt oppstå.

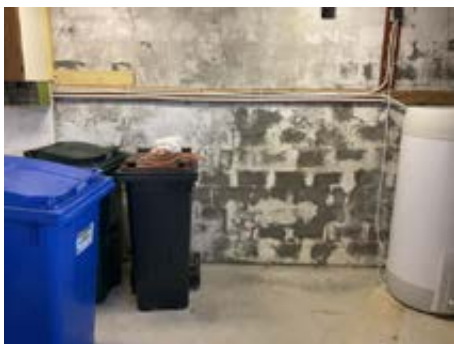
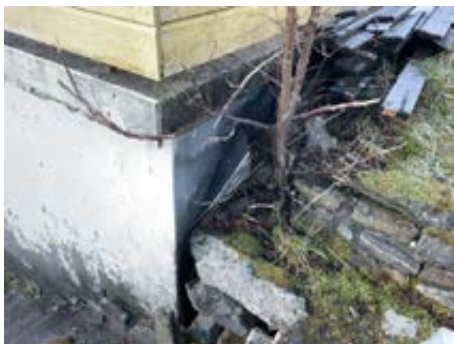
## TG 2 Grunnmur og fundamenter

- Grunnmuren har sprekkdannelser.

Grunnmur garasje har en del sprekker, da verandaplate ikke har glidesjikt i overgang i grunnmur. Bevegelser i verandaplate, medfører sprekker i garasje grunnmuren.

- Påviste skader må utbedres.

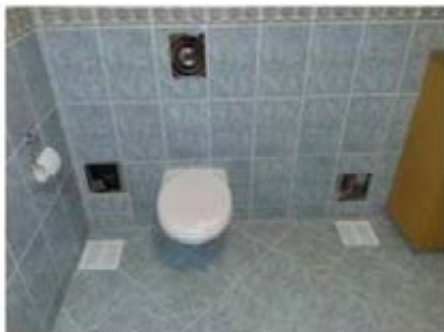
Inspeksjonsluker hvor antatt aktivitet var observert

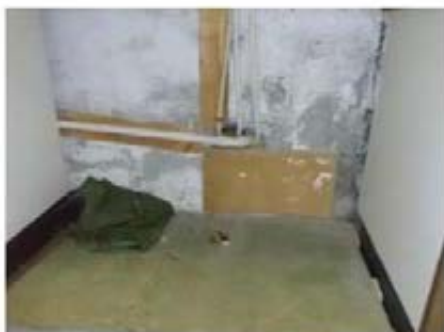
Usikret kabelgjennomføring fra garasje
