Prestegardsvegen 75/77

LARSNES

Prestegardsvegen 75 og Prestegardsvegen 77

Adresse	Prestegardsvegen 75 og Prestegardsvegen 77
	6084 LARSNES
Prisantydning	Kr 2 490 000,-
Omkostninger	Kr 81 240,-
Totalpris	Kr 2 571 240,-
BRA-i/BRA Total	262/376 m ²
Eierform	Eiet
Boligtype	Enebolig
Byggeår	1867
Soverom	5
Etasje	2

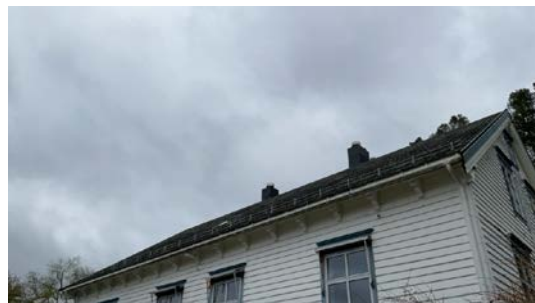
Nedløp og beslag

Enkelte av takutstikkene har fukt og råteskader ved takrenner.

Takutstikk med fukt og råteskader må vedlikeholdes, og utskiftinger må påregnes for å hindre ytterligere skader på konstruksjonen.

Vann fra taknedløpene anbefales ledet bort fra grunnmuren for å stoppe fuktinntrekk i krypkjeller og påfølgende dårlig inneklime.

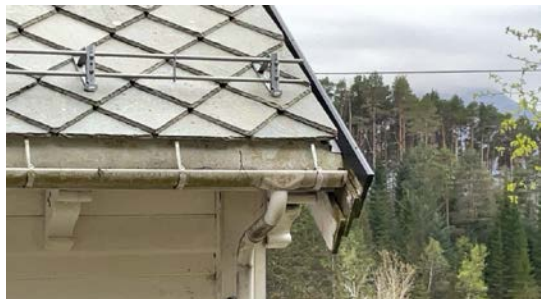
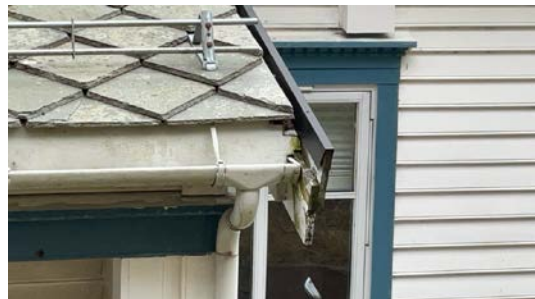
TG 3 Veggkonstruksjon

- Det er påvist spredte råteskader i bordkledningen.
- Det er ingen lufting i konstruksjonen.
- Det er ingen musesperre i nedre kant av konstruksjon.

Bordkledningen har spredte råteskader, avskalling av maling og malingsbobler som følge av fukt har kommet inn bak malingen.

Bordkledningen har stedvis rustskader på spikerfestningen av bordkledningen.

Synlig deler av innvendige tømmervegger har enkelte eldre fuktskjolder.

Det ble observert mottskader i synlig deler av tømmervegger, og hauger med mottstøv på gulvet.

Råteskader må utbedre, og det må påregnes vedlikehold av bordkledningen med avskalling av maling og malingsbobler.

Tiltak for å bedre lufting av bordkledningen bør gjennomføres for og bedre ventileringen av yttervegger, og forbygge fuktskader.

Spiker med rustskader bør utskiftes, for å unngå skjemmende rustreder på bordkledningen og redusert innfestning av bordkledningen.

Tømmervegger med fuktskjolder bør vurderes slipt for å fjerne skjemmende fuktskjolder.

Tiltak med aktiv mott i yttervegger må påregnes, uten tiltak vil skadene utvikle seg videre, og svekke konstruksjonen.

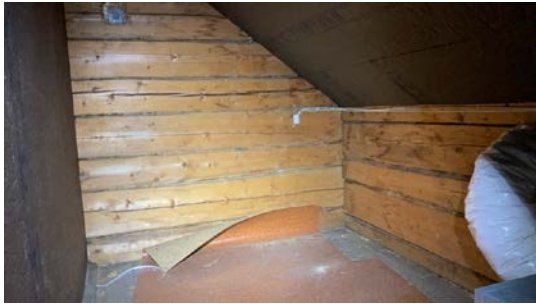
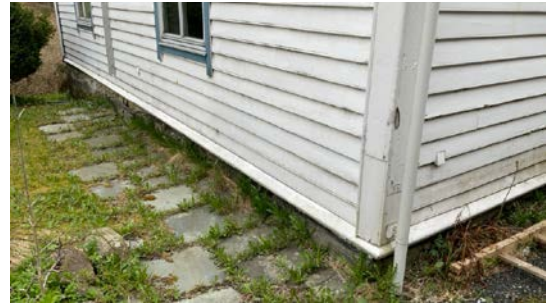
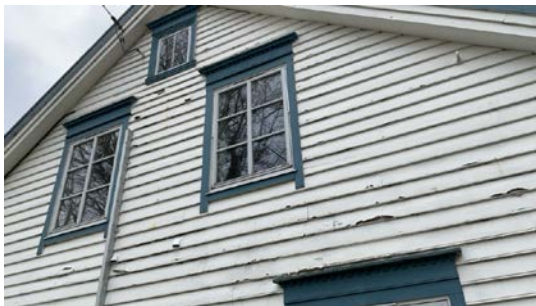
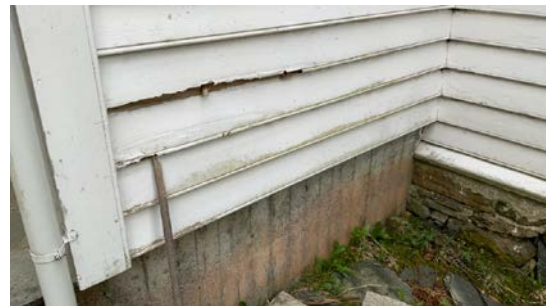
TG 3 Takkonstruksjon/Loft

- Det er ingen lufting i konstruksjonen.
- Det er påvist fuktskjolder/skader i takkonstruksjonen.
- Hele takkonstruksjonen er gjenbygget. Det er ingen mulighet til vurdering utover alder og observasjoner fra underliggende etg.
- Det er registrert skader etter aktivitet av skadedyr.

Deler av taktroet har en del fuktskjolder etter fuktinntrekk utenfra.

Det ble registrert en hel del mottskader i takkonstruksjonen etter borebiller, synlig i form av støv og hauger med mottstøv.

- Det må gjennomføres ytterligere undersøkelser.
- Lufting/ventilering må etableres.
- Gjennomføre ytterligere undersøkelser og foreta utbedring av skade.

Det bør etableres lufting i takkonstruksjonen i form av ventiler i gavler, og skråtakene må ventileres for å unngå kondens og fuktskader.

Fuktskjolder og skader etter fuktinntrekk utenfra må holdes under oppsikt for eventuell videre skadeutvikling.

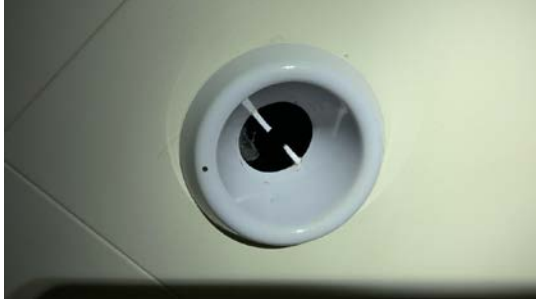
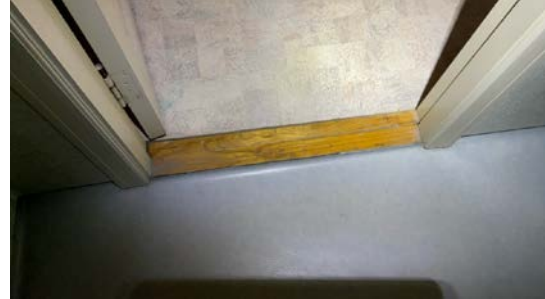
HOVEDETASJE > BAD

TGIU Tilliggende konstruksjoner våtrom

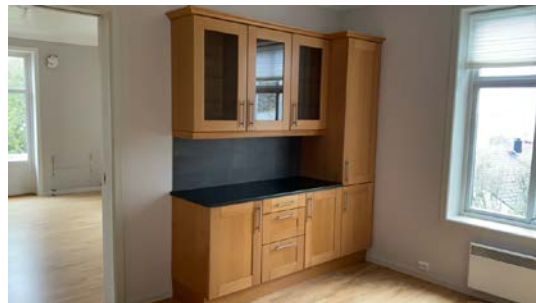
- Det er påvist fuktskjolder i overflater.

Det er påvist fuktskjolder på veggplater i tilknytting til oppvaskskapet. Fuktsøket avdekket ingen unormale fuktverdier.

Benkeplate ved vasken og oppvaskmaskin har fuktskader.

- Gjennomføre ytterligere undersøkelser og foreta utbedring av skade.

Årsaken til fuktskjolder på veggplater bør undersøkes nærmere, og eventuelle lekkasjer eller fuktproblemer må utbedres for å hindre videre skade.

Benkeplate med fuktskader må slipes, og underkant av benkeplate må fuktsikres. Uten tiltak vil skadene i benkeplate kunne forverre seg.

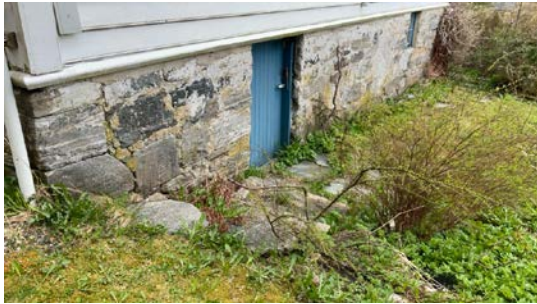
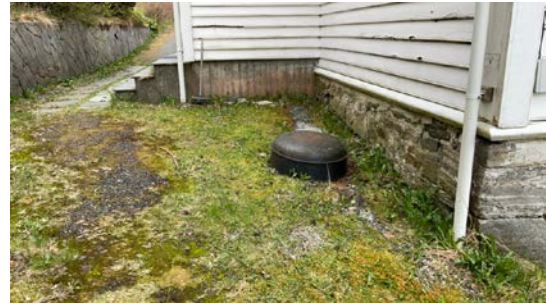
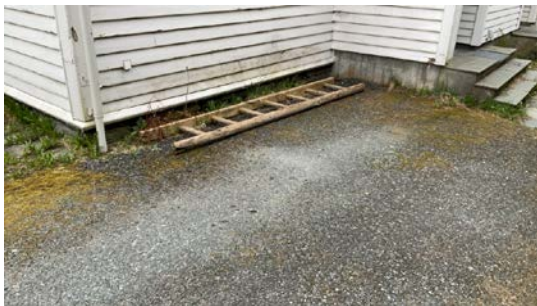
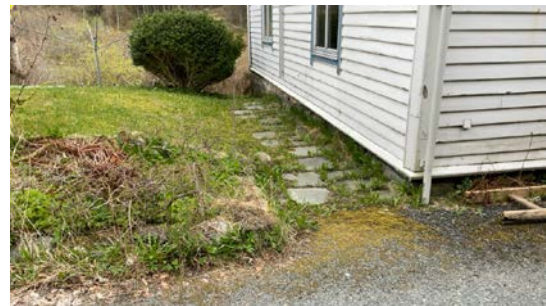
1 TG 2 Utvendige vann- og avløpsledninger

- Mer enn halvparten av forventet brukstid er passert på utvendige avløpsledninger.
- Mer enn halvparten av forventet brukstid er passert på utvendige vannledninger.
- Rør/ledninger helt eller delvis synlig utendørs. Fare for frost.

Deler av røropplegget i krypkjeller er uisolert, og vil være utsatt for frostskafer.

- Det er ikke behov for utbedringstiltak siden anlegget fungerer i dag, men ut ifra alder kan skader plutselig oppstå på eldre anlegg.
- Frostsikring av rør.

Det bør etableres tilstrekkelig isolasjon eller annen frostsikring av uisolerte rør i krypkjeller for å unngå frostskafer og påfølgende vannlekkasjer.

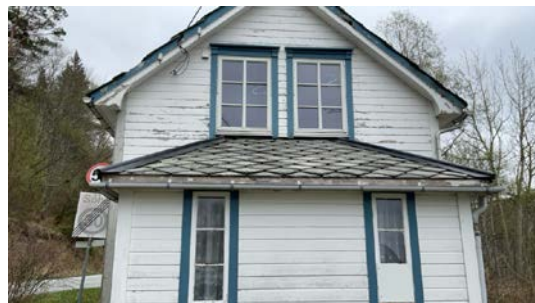
TG 3 Nedløp og beslag

Takutstikkene har fukt og råteskader.

Tiltak må iverksettes for å utbedre takutstikk med fukt og råteskader. Takutstikk anbefales fuktsikret med beslag for å forhindre videre skader.

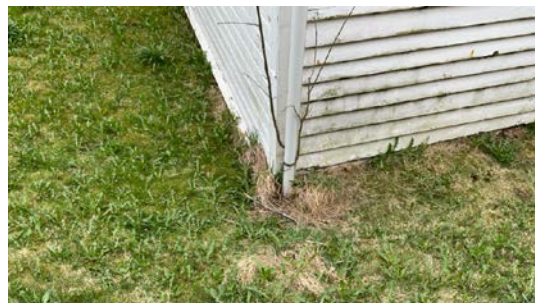
TG 3 Veggkonstruksjon

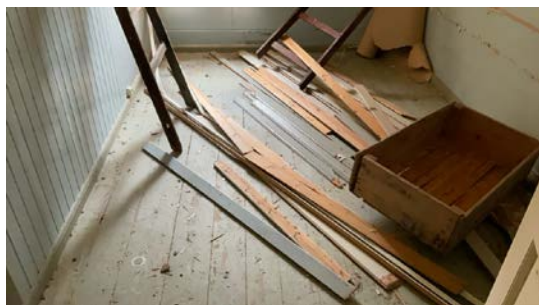
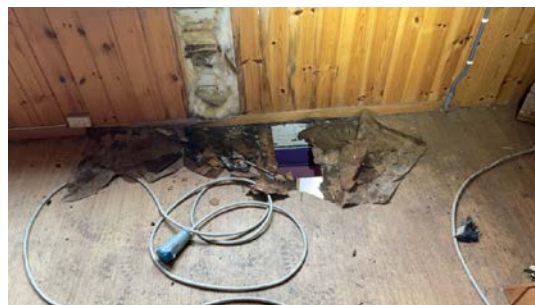
TG 3 Etasjeskille/gulv mot grunn

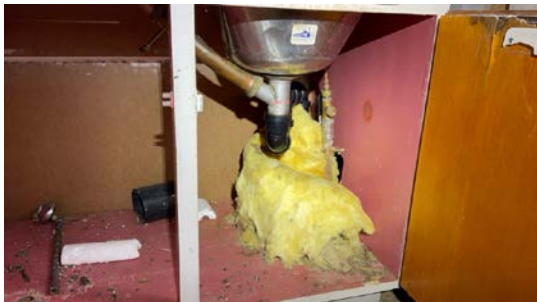
TG 3 Avløpsrør

Konsekvensen av manglende lufting og usikker utførelse er økt risiko for luktproblemer, tilbakeslag og lekkasjer, samt at avløpet kan være ulovlig eller føre til skader på bygningen.

- Tidspunkt for utskiftning av avløpsrør nærmer seg.
- Det må gjøres nærmere undersøkelser.
- Andre tiltak:
- Skal avviket lukkes må løsning på lufting av kloakk dokumenteres/fremvises.

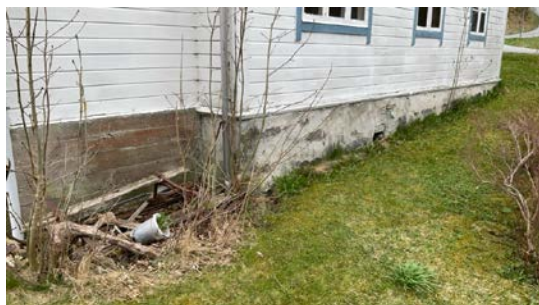
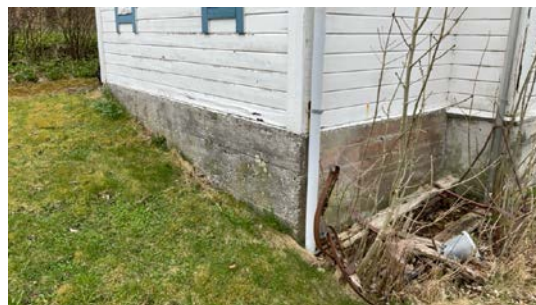
TG 3 Terrenghold

Terrenget bør justeres slik at det etableres tilstrekkelig fall bort fra bygningen, for å hindre at overflatevann ledes inn mot ringmur og grunnmur.

Kostnadsestimat: 20 000 - 100 000

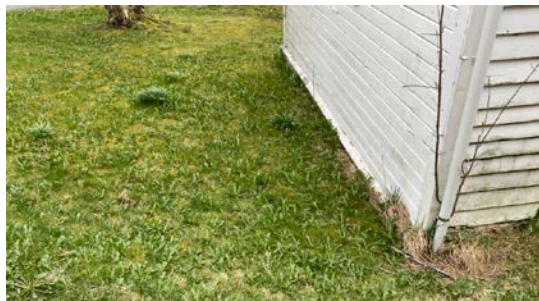
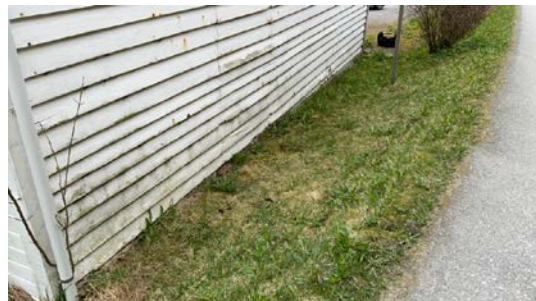
TG 3 Utvendige vann- og avløpsledninger
