Songesandsvegen 323

En gammel skole som har blitt campingplass

Tilstandsrapport

Befaringsdato: 23.04.2026

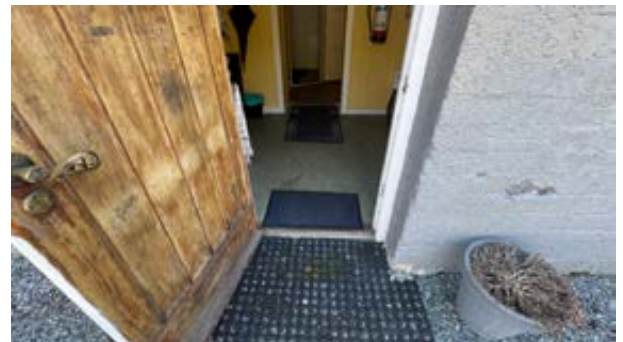
TG 2 Utvendige trapper

Setninger og sprekker er observert i trappen opp til 1. etasje. Det mangler håndrekk og rekkverk, og eksisterende rekkverk har åpninger som er større enn dagens krav.

Det bør monteres håndreker og rekkverk som tilfredsstillers dagens krav til sikkerhet, samt utbedre åpninger som er større enn tillatt. Konsekvensen av manglende eller utilstrekkelige rekkverk og håndreker er økt risiko for fallulykker og personskade.

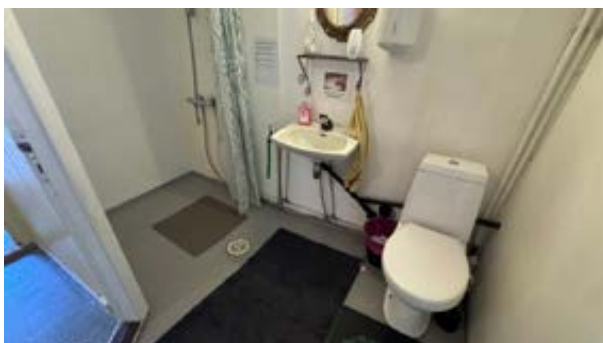
TG 3 Tilliggende konstruksjoner våtrom

Hulltaking er foretatt og det er påvist avvik i konstruksjonen.

Det er registrert symptom på fuktskader.

Midlertidig løsning kan være lukket kabinett med avløp direkte i sluk.

Totalmodernisering til dagens standard for våtrom vil beløpe seg til rundt 300.000,-

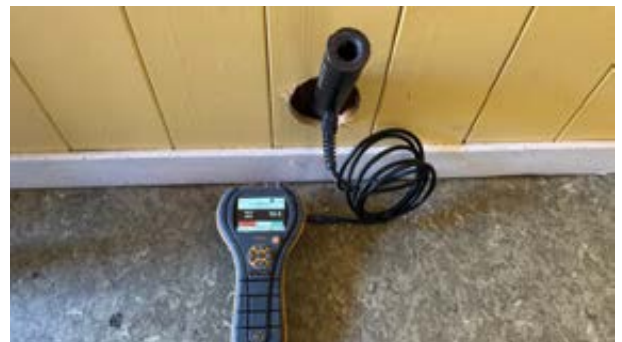
TG 3 Generell

Rommet fungerer med dagens bruk, avvik er relatert til NS-3600 som sier at rommet ikke tilfredstiller krav til våtrom.

- Våtrommet har behov for omfattende oppgraderinger. For å sikre en løsning som oppfyller gjeldende krav, bør tettesjikt, sluk og røropplegg oppgraderes og dokumenteres.

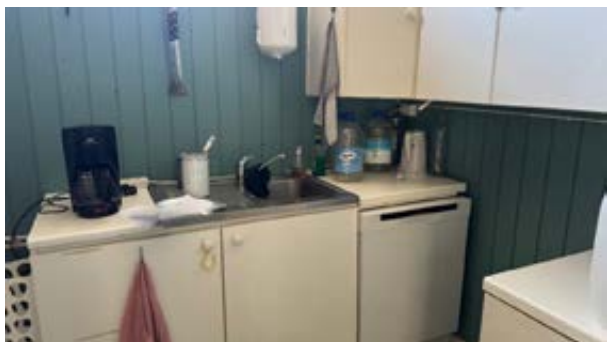
TG 1 Avtrekk

Enkel kjøkkeninnredning etablert som egeninnsats med unntak av koblinger til vann/avløp. Innredningen kan være fra perioden 1985-1995.

Vannlås i benk er funnet i orden. Fuktsøk med fuktindikator foran vask og plassering for kjøleskap uten negative utslag.
