# Vartdalsstranda 961

Småbruk med modernisert våningsbolig, naust,  
løde og eldre kårbolig | Jaktrett og fiskerett |  
Flott utsikt over fjorden

# Tilstandsrapport

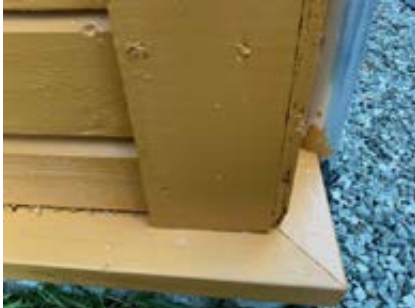
Råte i hjørnebord tilbygg øst

- Råteskadet trekledning må skiftes ut.
- Det må foretas lokal utbedring.

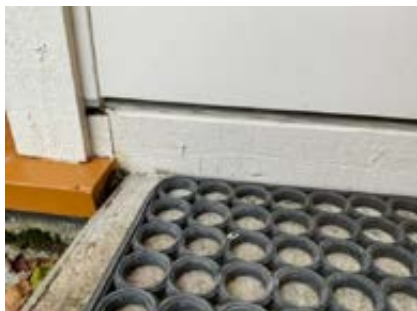
Ikke beslag under dør mot nord

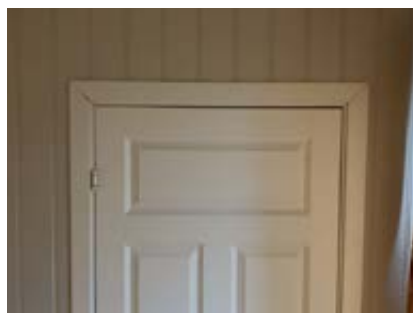
Dør mellom gang og stue nord tar mye i karm
