# Dypingveien 40. Bogøy

NEDLAGT SMÅBRUK, 315 MÅL I NATURSKJØNNE OMGIVELSER

# Dypingveien 40

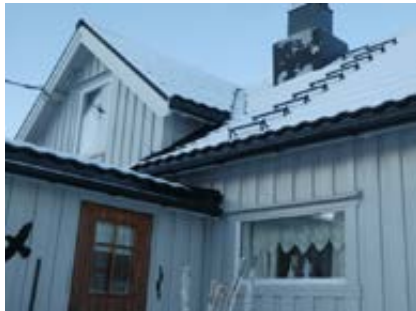
Lakk avskalling på pipebeslag

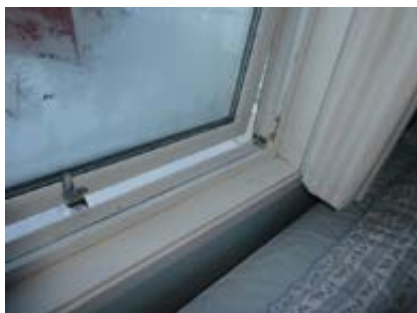
- Det er påvist at enkelte vinduer er vanskelig å åpne/lukke.
- Det er påvist noen glassruter som er punktert eller sprukne.
- Det er påvist tegn på innvendig kondensering av enkelte vindusglass.
- Karmene i vinduer er slitte og det er sprekker i treverket.

Vindu med punktert glass

- Kondensering på enkelte glass har medført fuktskader i treverk som kan medføre utskiftningsbehov av enkelte vinduer.
- Det må påregnes noe vedlikehold og at enkelte vinduer må skiftes ut.

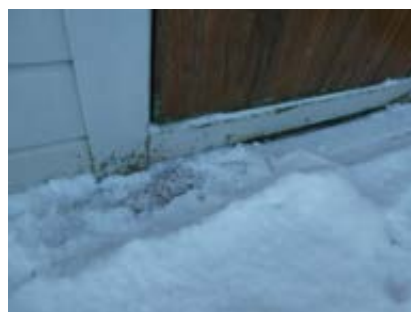
Hovedinngangsdør

Beslag under dørterskel er ikke etablert.

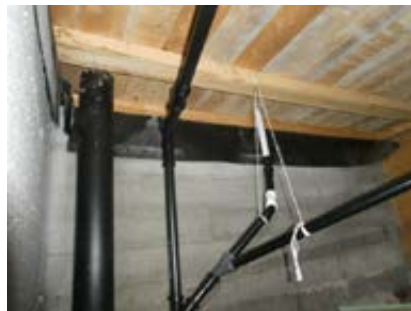
Uegnet materialer og Ikke fagmessig utført
