# Nålestien 2B

STAVANGER

**Vaulen - Innholdsrik enebolig med god standard -  
Meget attraktiv beliggenhet**

## NÅLESTIEN 2B

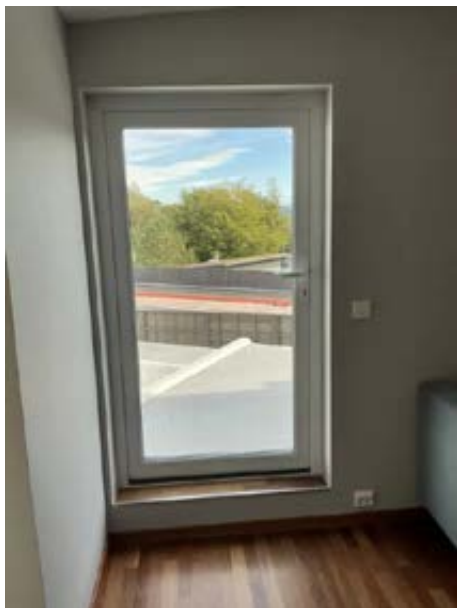
Terrassedør ved kjøkken tar bort gulv TG 2.

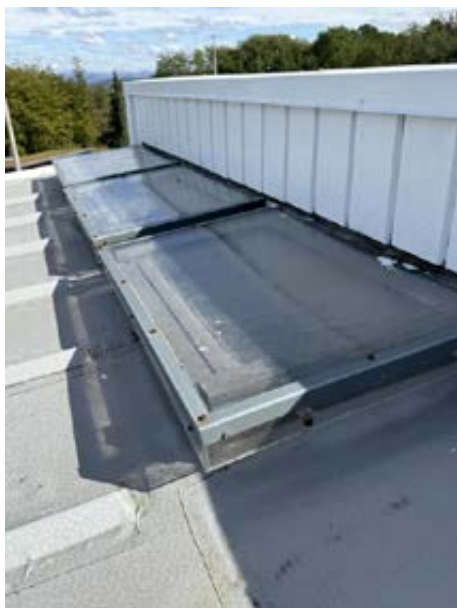
Dør fra stue 2 etasje går til tak uten rekkverk TG 3. Det anbefales å demontere lås og sikre dør slik at den ikke lar seg åpne.

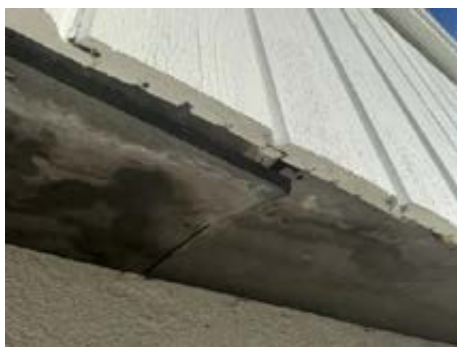
Åpning mellom vindtett-plater og bjelker TG 2.

Det anbefales å etablere muse-tetting bak hele kledning. Det må påregnes å ferdigstille åpninger med vindtett-plater.

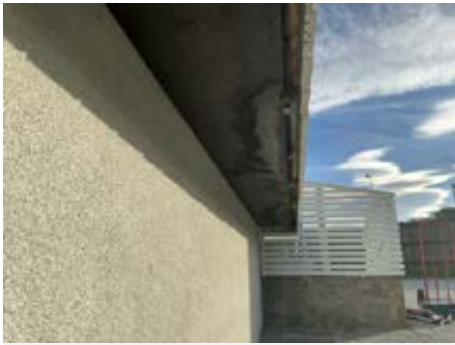
Arbeid under utbygg er ikke ferdigstilt.

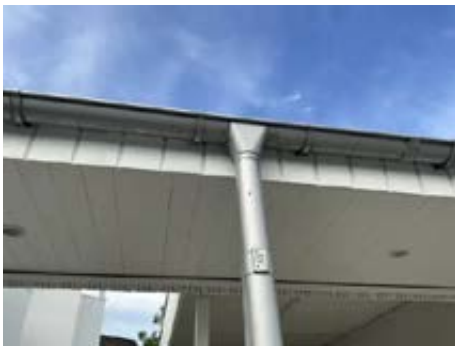
| <p>Mindre skade på nedløp ved carport TG 2.</p> <p>Renner og nedløp fremstår ellers normalt i god stand med normal slitasje TG 1.</p> <p>Takrenner og nedløp i sink eller plastbelagt stål en forventet levetid på 25 - 35 år.</p> | |

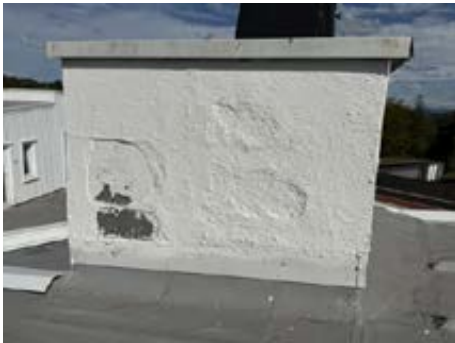
Puss mangler noen steder på pipe over tak. Bør undersøkes nærmere og utbedring foretas.

På generelt grunnlag anbefales det at piper og ildsteder kontrolleres av brann- og feiervesen for å vurdere tilstand og eventuelle behov for tiltak. Vedlikehold/utbedring for pipe over tak må påregnes.

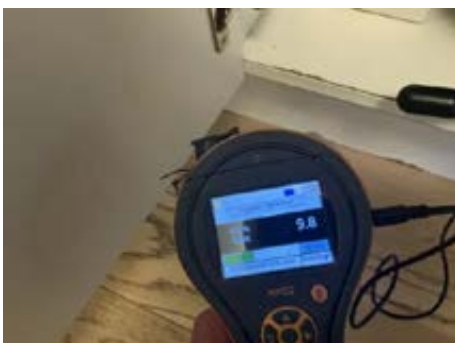
Noe svelling på seksjon under vask. Ved fukt-søk er det ikke registrert unormale verdier. Skade på benkeplate TG 2. Noen skapdører henger. Fremstår ellers med normal slitasje.

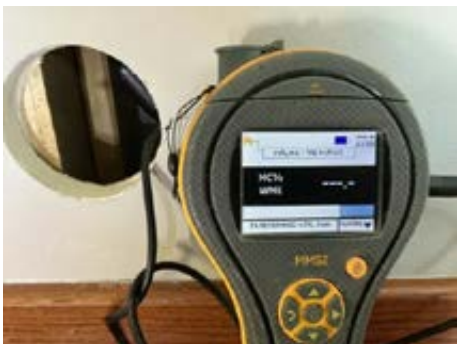
Svelling/fukt-skade på dør-list ved dusjkabinett.
