# Brurbakklia 10

**Innholdsrik enebolig m/garasje & full kjeller med egen inngang. Nytt badrom 2025. Sentralt. Barnevennlig**

Befaringsdato: 30.07.2026

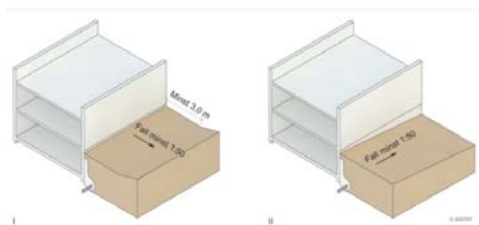
Fig. 32 a  
Avledning av vann på terreng  
I. Fall ut fra bygningen  
II. Fall langs bygningen

Anbefalte fallforhold inn mot bygning. Kilde: Sintef.

- Det anbefales å etablere fall bort fra bygningen og sikre god bortledning av vann fra grunnmuren ved eventuell redrenering.
