# Skippergata 5B, 9, 11C & 15A

# Tilstandsrapport

## BOLIGBYGG MED FLERE BOENHETER

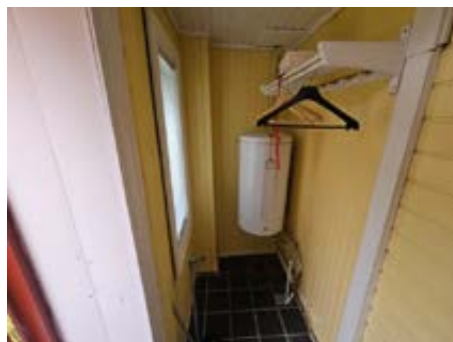
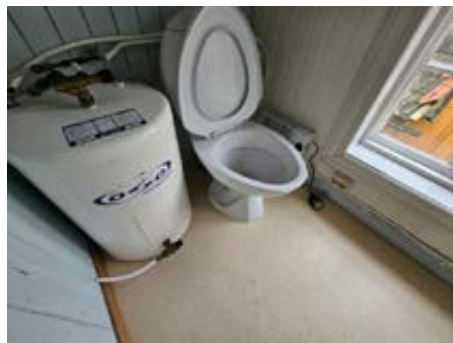
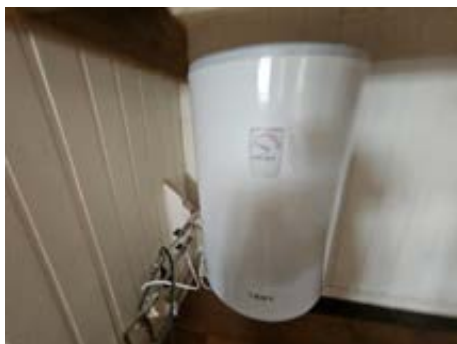
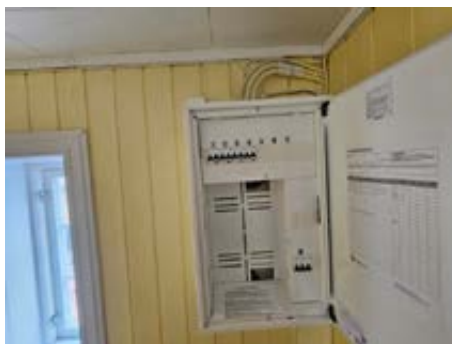
#### Vurdering av avvik:

- Det er ikke behov for utbedringstiltak siden tanken fungerer i dag, men ut ifra alder kan skader plutselig oppstå.

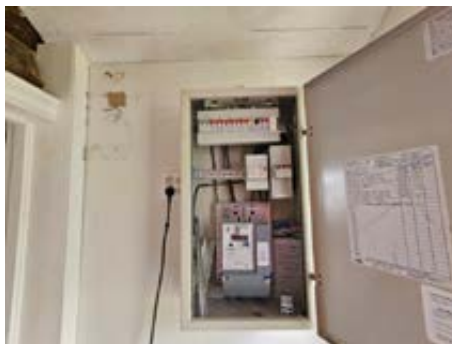
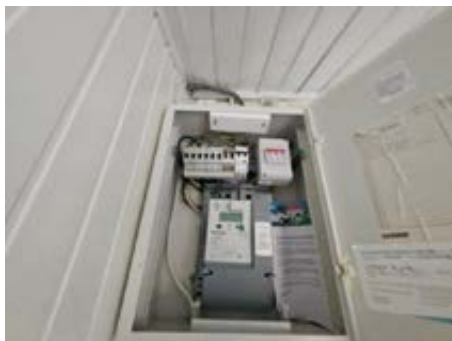
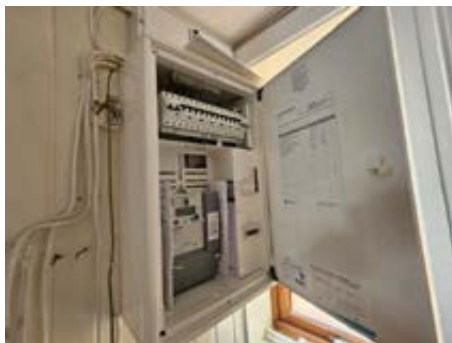
### Vurdering av avvik:

- Det er uklart om det er utført arbeider som skulle hatt samsvarserklæring. Boligen har hatt flere eiere etter 1999, og det finnes ingen oversikt over arbeider på det elektriske anlegget før nåværende eiers eiertid. På grunn av at det er usikkert om alle arbeider er utført av faglærte, anbefales det en kontroll av det elektriske anlegget av kvalifisert elektrofaglig person.
- Behov for kontroll av det elektriske anlegget indikerer usikkerhet rundt tilstand og sikkerhet. Eventuelle feil eller mangler kan medføre økt risiko for brann, elektrisk støt og skade på utstyr. Det elektriske anlegget må kontrolleres av kvalifisert elektrofaglig person. Eventuelle avvik bør utbedres for å sikre en trygg og forskriftsmessig installasjon.

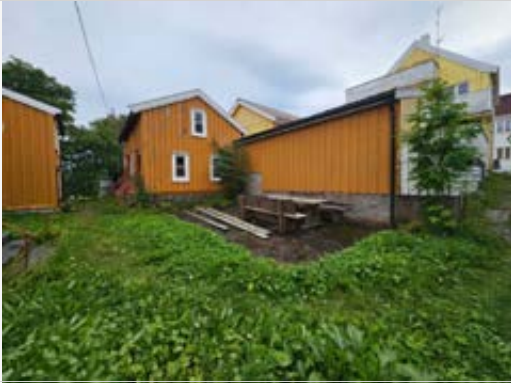
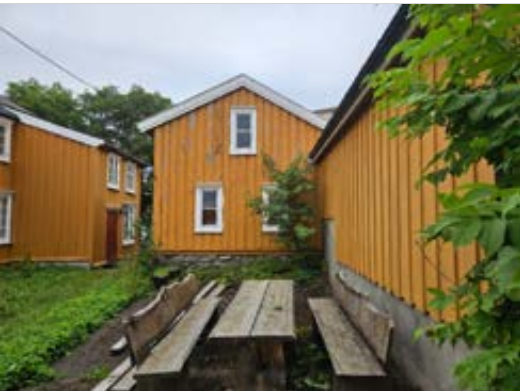
## Bod

Normal standard på bygget ut ifra alder/konstruksjon - jamfør beskrivelse under konstruksjoner.

Bygget er ikke tilstandsvurdert ihht Forskrift til avhendingslova og NS3600. Dette er kun en enkel beskrivelse.
